Nowawes – Hausgeschichten aus dem Weberviertel

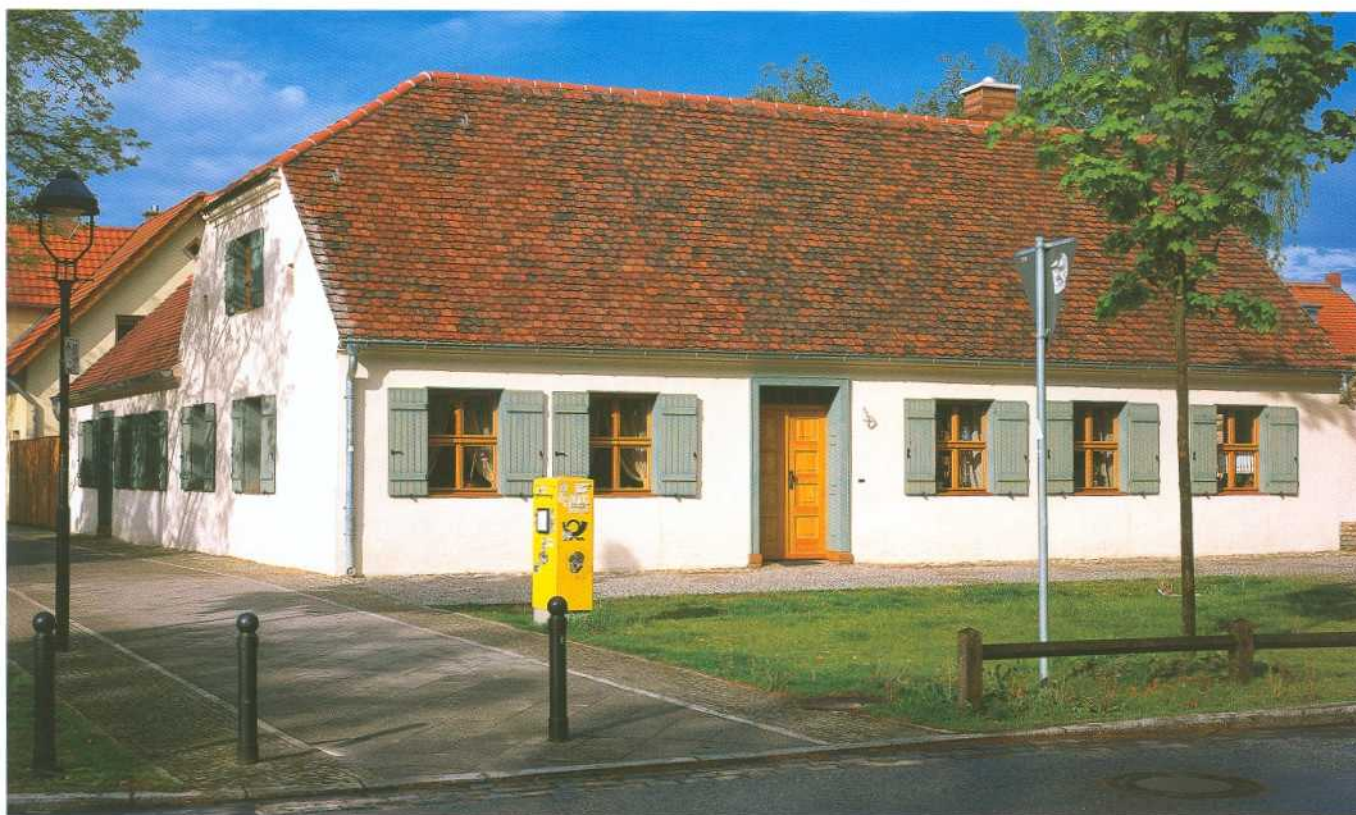
Kolonistenhaus Karl-Gruhl-Straße 64/65, erbaut 1752 mit Erweiterung um eine Fensterachse und einen Seitenflügel der Zeit vor 1862. Foto: Hans Bach, 2006

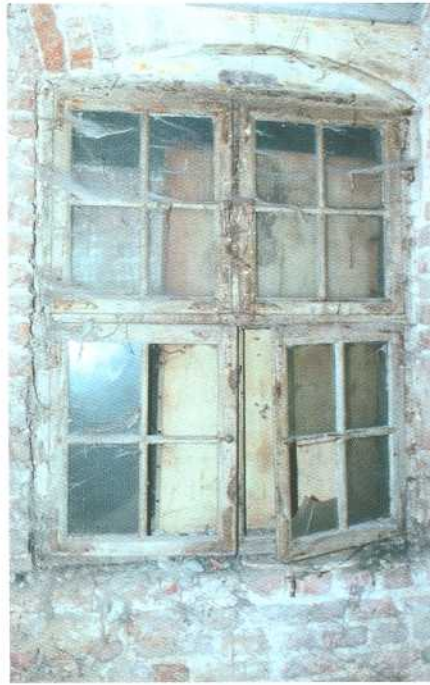
Originales Fenster Benzstraße 31.

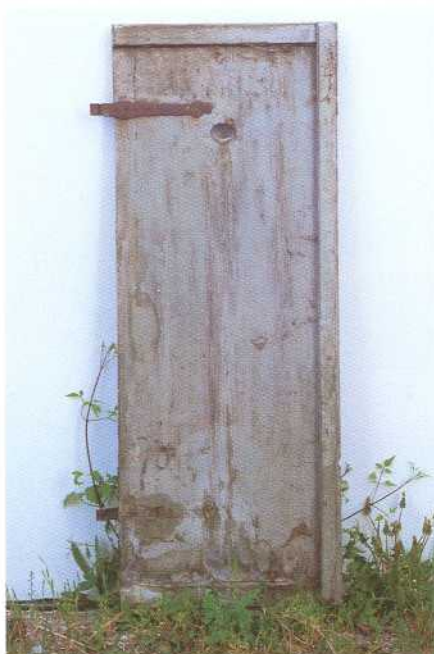
Originaler Holzklappladen Garnstraße 11.

mit vier gleichgroßen Fensterflügeln, die in der Mitte noch einmal horizontal unterteilt waren. Die einfachen Bretterläden mit einem Lichtauge waren an den Stielen der Fachwerkkonstruktion angebracht. Hofseitig befanden sich zwei bis vier kleinere Fenster, über deren Aussehen heute nichts bekannt ist. Aus dem ursprünglichen Ständerwerk erklärt sich noch heute die Lage der Fenster am Giebel, die niemals achsengleich zu den darüber liegenden Giebelfenstern angelegt waren (Foto).

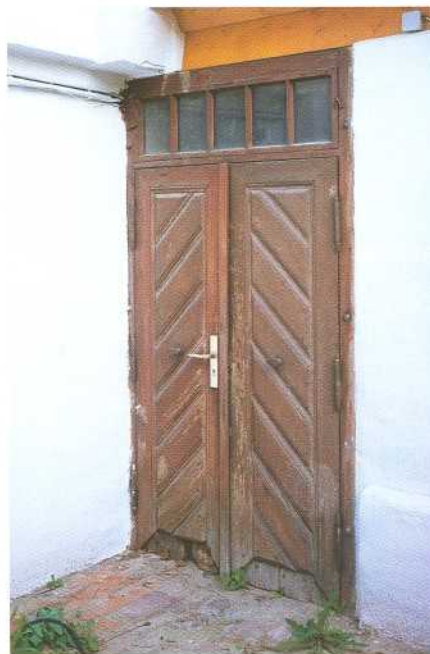
Originale Hauseingangstür Garnstraße 11.

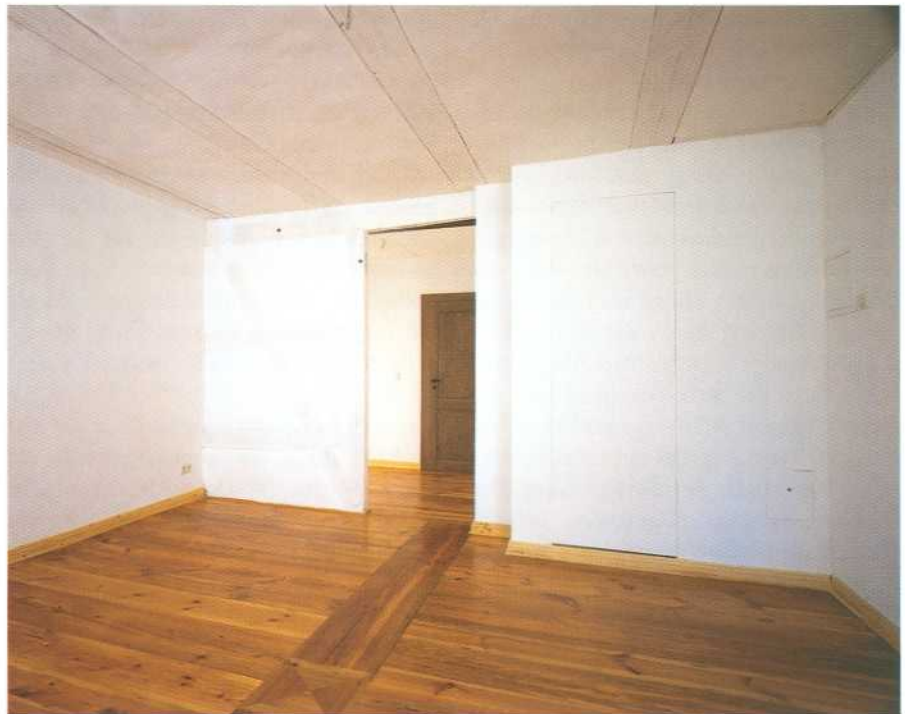
Innenansicht Weberplatz 3, Kolonistenhaus (1753).
