# POTSDAM

## DENKMALSCHUTZ DENKMALPFLEGE

## Nowawes – Hausgeschichten aus dem Weberviertel

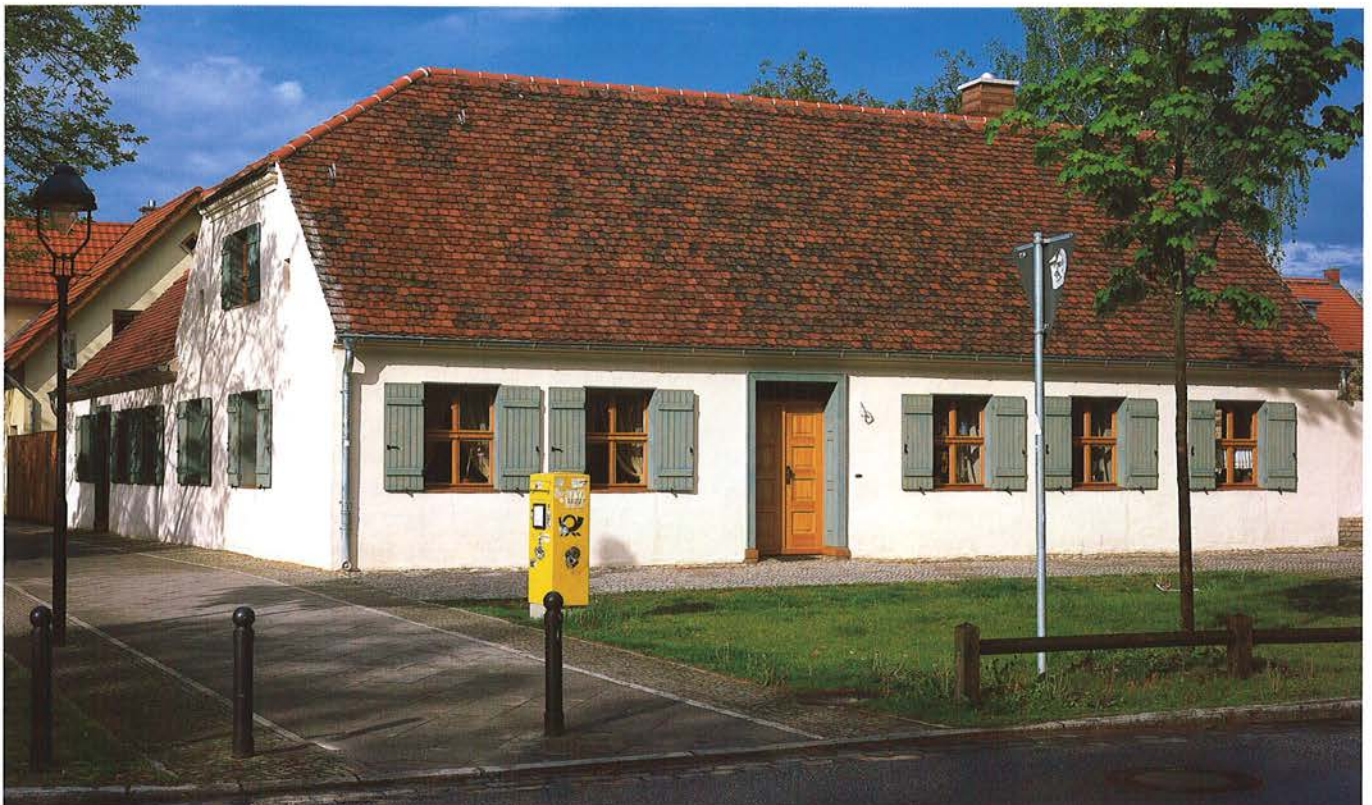
Kolonistenhaus Karl-Gruhl-Straße 64/65, erbaut 1752 mit Erweiterung um eine Fensterachse und einen Seitenflügel der Zeit vor 1862. Foto: Hans Bach, 2006

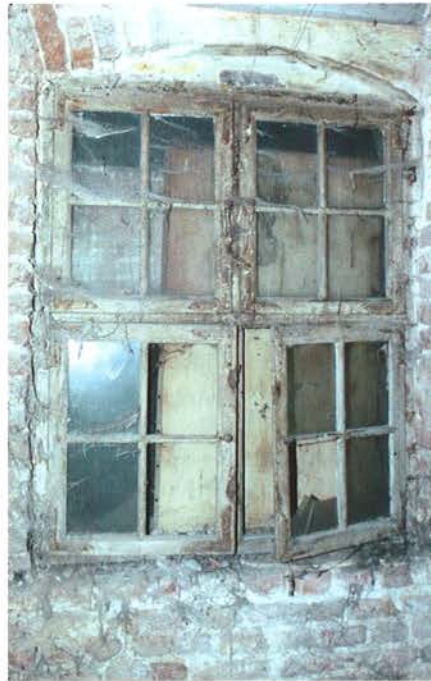
Originales Fenster Benzstraße 31.

mit vier gleichgroßen Fensterflügeln, die in der Mitte noch einmal horizontal unterteilt waren. Die einfachen Bretterläden mit einem Lichtauge waren an den Stielen der Fachwerkkonstruktion angebracht. Hofseitig befanden sich zwei bis vier kleinere Fenster, über deren Aussehen heute nichts bekannt ist. Aus dem ursprünglichen Ständerwerk erklärt sich noch heute die Lage der Fenster am Giebel, die niemals achsengleich zu den darüber liegenden Giebelfenstern angelegt waren (Foto).

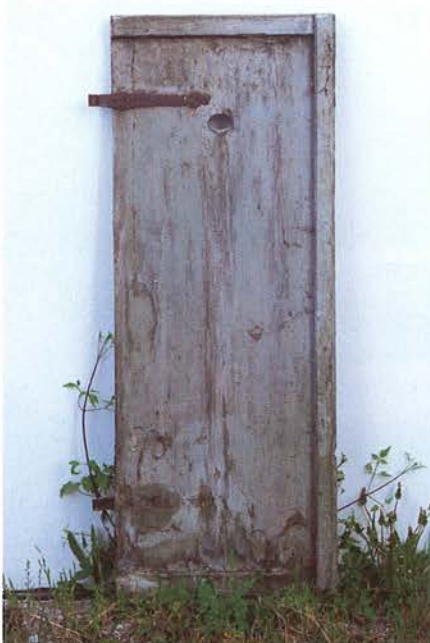
Originaler Holzklappladen Garnstraße 11.

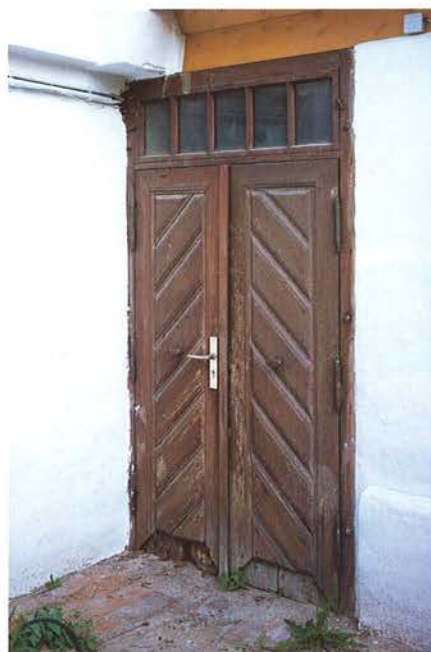
Originale Hauseingangstür Garnstraße 11.

Die Zwischenräume der Deckenbalken besitzen eine eingeschobene Stakung umwickelt mit Lehm-Langstroh, die balkenbündig mit einem Lehm-Glattstrich und einem dünnen Kalkputz versehen ist. Die Fachwerkkinnenwände sind höchstens 30 cm unter Dielenniveau gegründet. Die Ausfachungen dieser Wände sind gleichfalls mit einem Lehm-Glattstrich versehen. Die Innentüren wurden in Blockzargen befestigt. Sie waren vermutlich nicht höher als 175 cm und als zweifeldrige Füllungstüren ausgebildet.

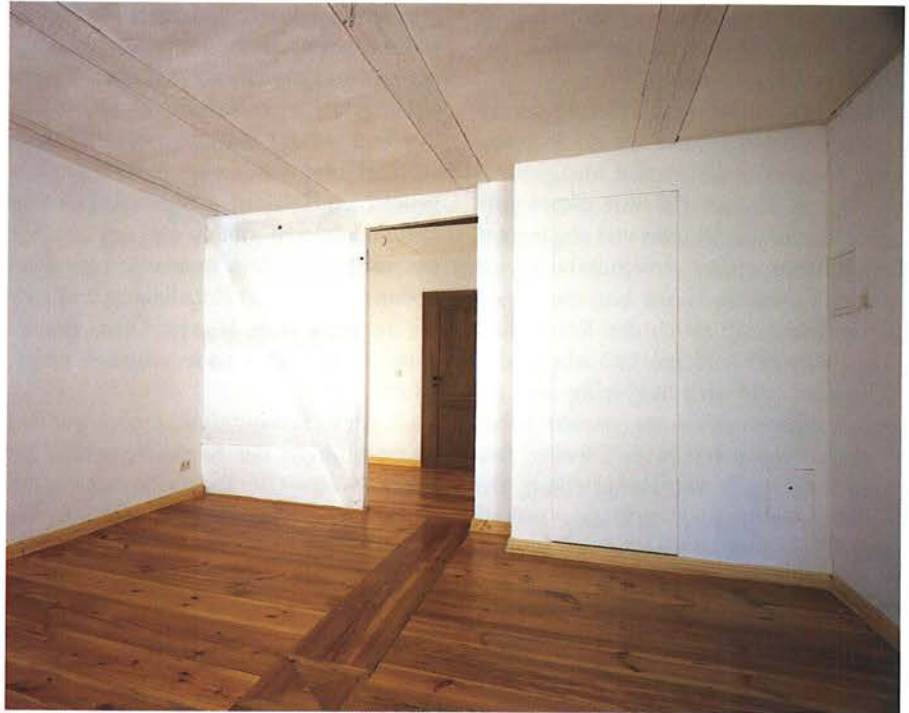
Innenansicht Weberplatz 3, Kolonistenhaus (1753).
