111. Jg. (2010)

Mitteilungsblatt

## Ein preußisches Militärdenkmal des 18. Jahrhunderts

Zur Restaurierung der Skulpturengruppe auf dem Montierungskammergebäude der ehemaligen „Roten Kaserne“ in Potsdam

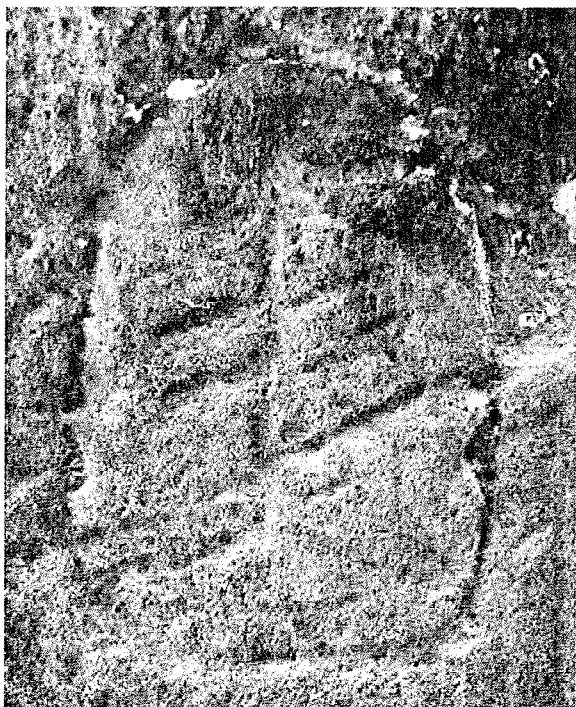
An den Rückseiten der Krone und dem Kronenkissen sind zwei bisher nicht identifizierte Steinmetzzeichen sichtbar, die zukünftiges Untersuchungspotential für die Bildhauer- und Bauhüttenerforschung bieten. Eines der Zeichen könnte auch zum Zeitpunkt der Umsetzung des Denkmals entstanden sein. Die Skulpturengruppe kann bislang keinem heute bekannten Bildhauer eindeutig zugeordnet werden.<sup>5</sup>

Abb. 3: Steinmetzzeichen am Kronenkissen.  
Foto: Anja Kiss

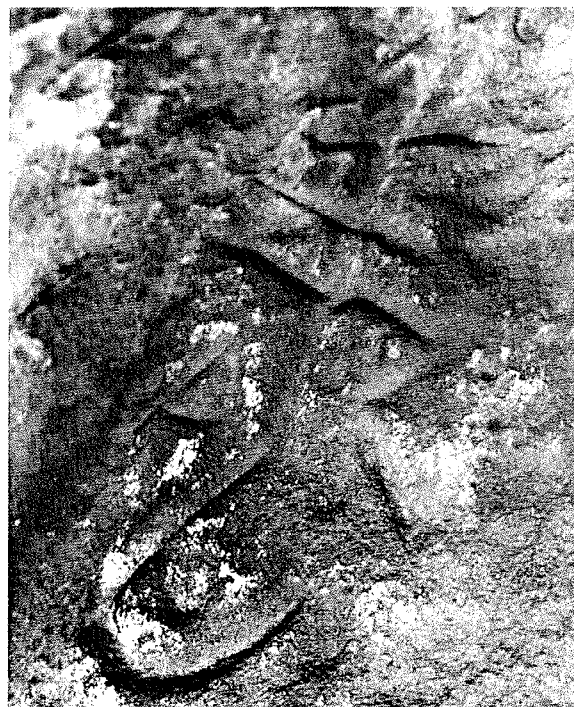
Abb. 4: Steinmetzzeichen auf der Rückseite der Krone. Foto: Anja Kiss

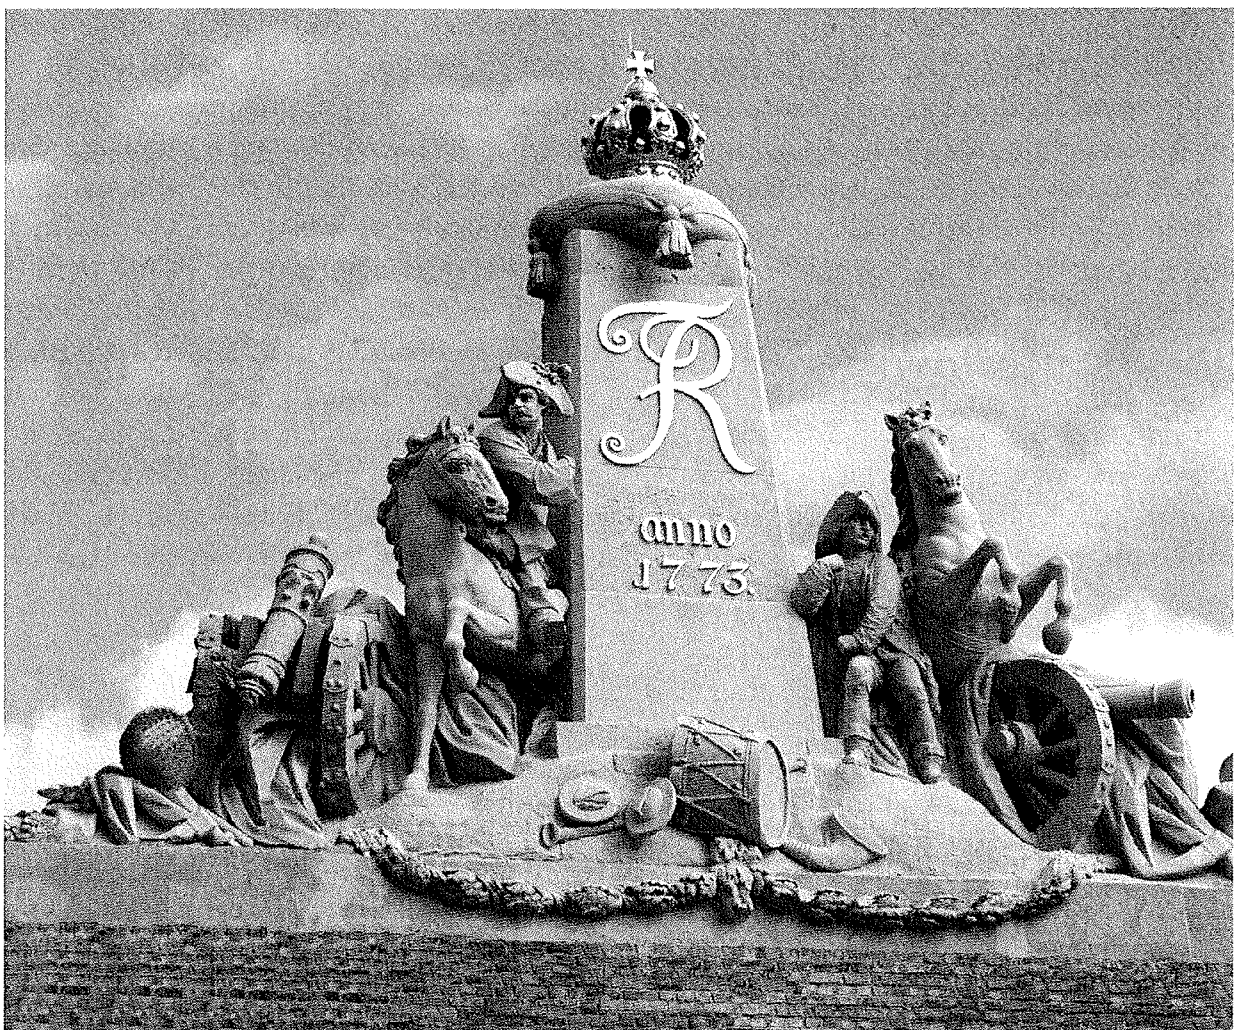
Abb. 5: Restaurierte Skulpturengruppe (April 2008).

Nach abgeschlossener Restaurierung zeigt sich die Skulpturengruppe in einem einheitlichen Gesamtbild. Friedrichs II. Wertschätzung für das Militär erscheint hier gegenwärtig und ist von dem/den unbekanntem Bildhauer(n) vortrefflich umgesetzt worden. Dem bildplastischen Werk wird aufgrund seiner dynamischen Wirkung, seines Bewegungsreichtums und des wieder erlangten Spiels von Licht und Schatten eine verblüffende Lebendigkeit, Ausdrucksstärke, Kraft und Leidenschaft gegeben.

Zuerst wurden verschmutzte und krustenbehaftete Bereiche der Oberfläche gereinigt, der Gipsanteil, der sich unter der Gesteinsoberfläche gebildet hatte, konnte technologisch nicht entfernt werden. Mit der Reinigung der Gesteinsoberfläche wurden der Zugang für das Festigungsmittel hergestellt. Dieses festigte wieder alle gelockerten Steinkornverbindungen in den sandenden Partien der Oberfläche und ihren darunter befindlichen Bereichen. Mit einem farblich und dem Gesteinskennwerten angepassten Restauriermörtel wurden kleinere Fehlstellen und entfernte Zementergänzungen geschlossen. Zwei größere angetragene Mörtelergänzungen befinden sich an der linken Hutspitze des rechten Soldaten und am Gesicht des linken Soldaten. Der weite Riss am Kopf dieses Soldaten wurde mit einem geeigneten Natursteinklebstoff hinterfüllt, die korrodierte Klammer seines Hutbereiches vorsichtig ausgearbeitet und ein rostsicherer Dübel eingeklebt.

Die Bildhauerleistungen umfassten alle bildplastische Neufertigung der genannten Teil- und Totalverluste. Vor Ort wurden Modelle aus Gips hergestellt. Das Gesicht des rechten Soldaten sowie der Kopf und die Beine des rechten Pferdes boten zum Zeitpunkt keine Originalvorlage. Alle Modelle wurden nach Begutachtung durch die Potsdamer Untere Denkmalschutzbehörde und den Bauherrn zur Fertigung in Ummendorfer Sandstein freigegeben.

Die bildplastischen Neuteile wurden durch Edelstahldübel mit dem Original verbunden und verbleit.<sup>7</sup>

Die Steinmetzleistungen umfassten verschiedene Arbeitsschritte: das Ausarbeiten alter Verübungen, Alterergänzungen aus Zement und defekter Fugen, das Entfernen korrodierter Anker und die teilweise Abbauleistung der Hintermauerung am Obelisk, der Verblendplatten und schadhafter bildplastischer Teile. Neu gefertigte, versetzte Natursteinbauteile bilden die Verblendplatte unterhalb der Jahreszahl und die obere Verblendplatte mit dem Monogramm „FR“ am Obelisk. Dafür wurden die Initialien „FR“ mit einer Schablone von der desolaten alten Zementputzergänzung übertragen. Zudem sind diverse Natursteinvierungen im halbplastischen Rücklagen- und Sockelbereich als auch die Neufertigung des Obeliskmauerwerks und die Neuverfugungen hinzuzuzählen.<sup>8</sup>

Die statische Sicherheit und Vermeidung von erneuten Baukonstruktionsschäden machte eine geprüfte Verankerung erforderlich. Diese wurde in Abstimmung zwischen Statiker und ausführenden Firmen umgesetzt. Der rückseitige Anker besteht zum Teil aus Edelstahl sowie feuerverzinktem Stahl und ist mit dem rückseitigen Flachdach verbunden. Die vier senkrechten Klammerfragmente in der Rückseite des Mauerwerks der Skulpturengruppe sind

entrostet und mit neuen, feuerverzinkten Stahlklammern verschweißt und weitestgehend neu verputzt worden. Aufgeformte Bleibleche gewährleisteten Schutz vor Nässeintrag an den Rückseiten der plastischen Teile zum Mauer- und Putzübergang.

Sichtbare Befunde im Schriftzwickelbereich bestätigten Vermutungen, dass Inschriften und Krone aus Naturstein vergoldet waren. Die Jahreszahl, das Monogramm „FR“, die Krone und der Reichsapfel verziert heute eine Blattgoldschicht. Fassungsbefunde an den Untersichten der Skulpturen deuteten darauf hin, dass das Denkmal farbig gefasst war. Der Befund, ein hellgrau-gelblicher Farbton, wurde mittels einer prophylaktischen Schutzlasur umgesetzt. Diese diffusionsoffene Lasur vereinte visuell alle neuen und originalen plastischen Elemente, zeigt durch Transparenz ihre Unterschiede, der mineralische Gesteinsuntergrund bleibt farblich nachvollziehbar. Eine Maßnahmendokumentation ist vom Steinrestaurator objektbegleitend angefertigt worden.
