RADSICHERHEITSKONZEPT

Radsicherheitskonzept

Landeshauptstadt Potsdam

Hannover, im Oktober 2012

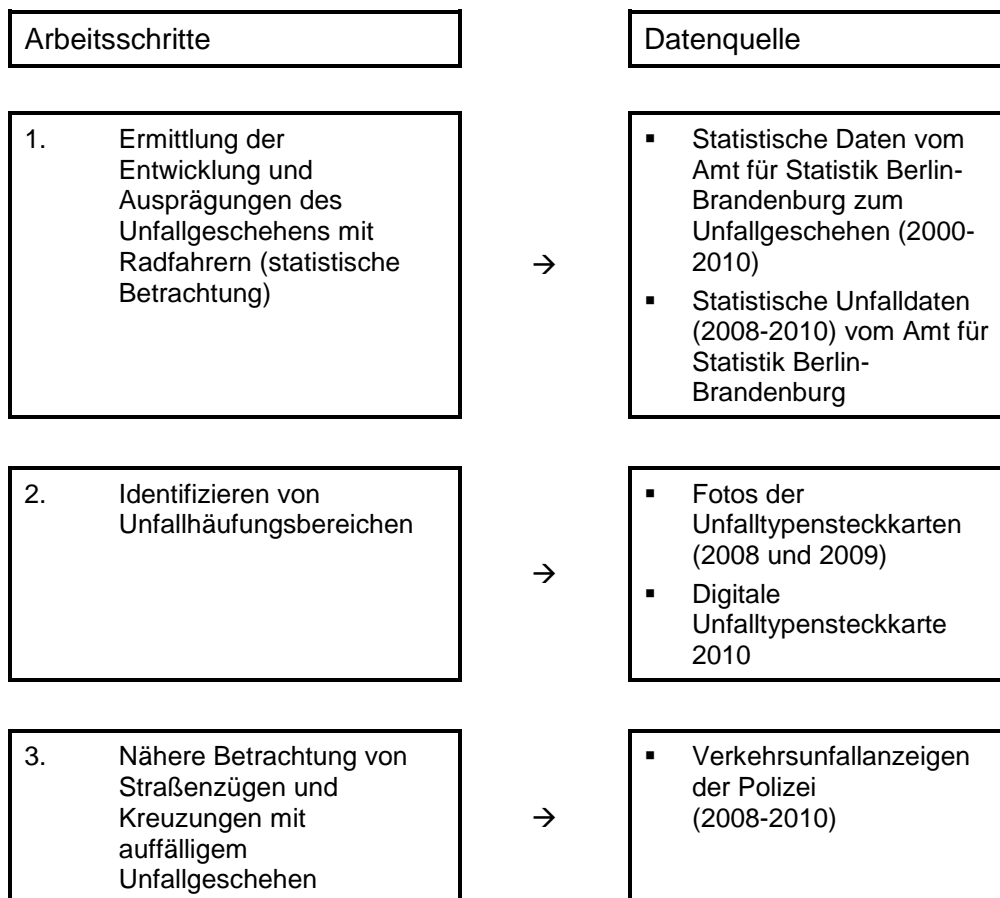
Abb. 1 Arbeitsschritte und Datenquellen für die Untersuchung

In der Untersuchung wurden auf Grundlage der polizeilichen Daten zum Verkehrsunfallgeschehen die Erkenntnisse zur Gefährdungssituation des Radverkehrs und zu konkreten Verkehrssicherheitsdefiziten in mehreren Stufen konkretisiert (Abb. 1). Die Daten zu polizeilich erfassten Unfällen lagen für die Jahre 2008 und 2009 nur analog vor, ab dem Jahr 2010 sind diese digital verfügbar. Infolge dessen mussten unterschiedliche Datenquellen für die Analyse des Unfallgeschehens der Radfahrer in Potsdam ausgewertet werden.

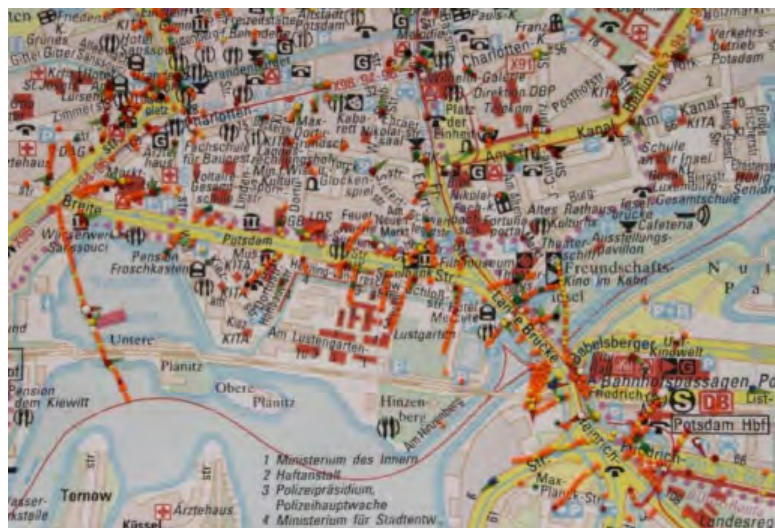
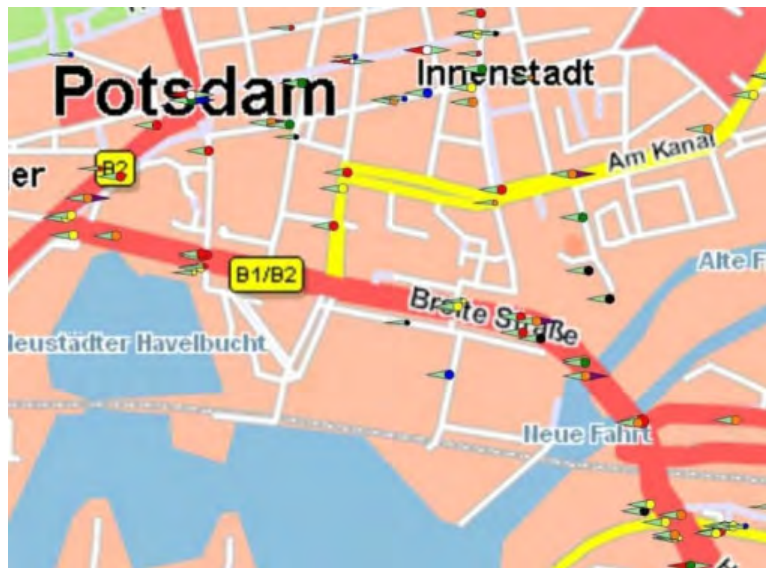
Abb. 2 oben: Ausschnitt Foto Unfalltypensteckkarte 2009 (alle Unfälle)
 [Fotographie: Landeshauptstadt Potsdam/ Barbara Plate]
 unten: Ausschnitt digitale Unfalltypensteckkarte 2010 (Unfälle Radfahrer)
 [Polizeipräsidium des Landes Brandenburg]

Zur Auswertung standen die jährlichen Unfalltypensteckkarten der Polizei zur Verfügung, die neben dem Unfallort auch den Unfalltyp und die Unfallschwere angeben. Für die Jahre 2008 und 2009 wurden die Unfalltypensteckkarten ab fotografiert, für das Jahr 2010 standen diese bereits digital zur Verfügung.

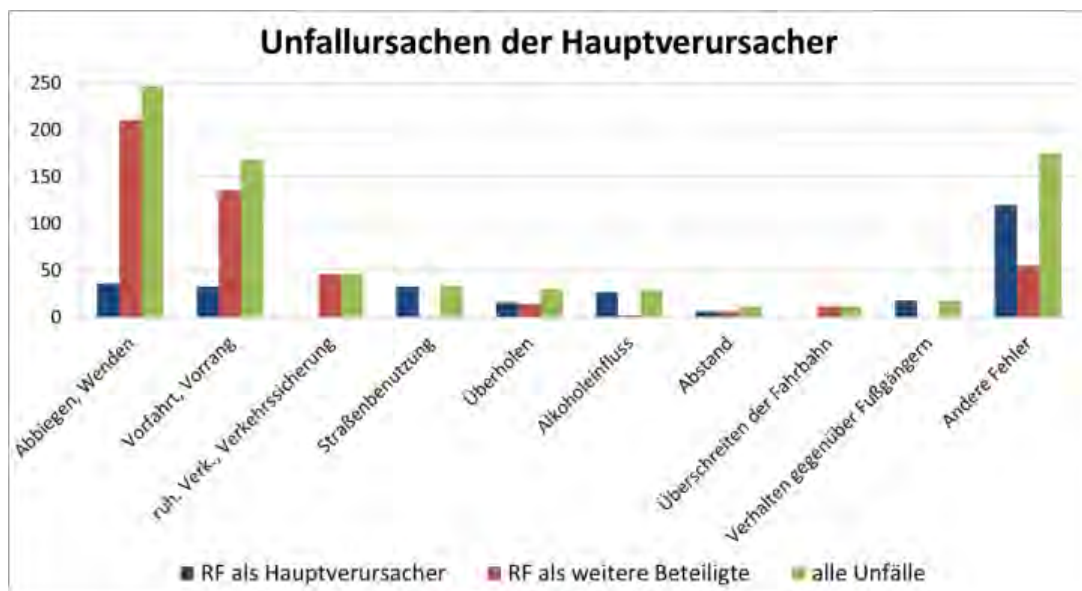
Abb. 20 Unfallursachen bei Radverkehrsunfällen, welche dem Hauptverursacher zugeordnet sind
(Quelle: Amt für Statistik Berlin-Brandenburg)

Die dominierenden Unfalltypen bei Radverkehrsunfällen in Potsdam sind dementsprechend Einbiegen-Kreuzen- Abbiege-Unfälle. Die häufigsten Unfallursachen sind Fehler beim Abbiegen und Wenden (etwa 32 %) sowie Fehler bezüglich Vorfahrt und Vorrang. Dabei handelt es sich hauptsächlich um Fehler der Unfallgegner von Radfahrern (vgl. Abb. 20).

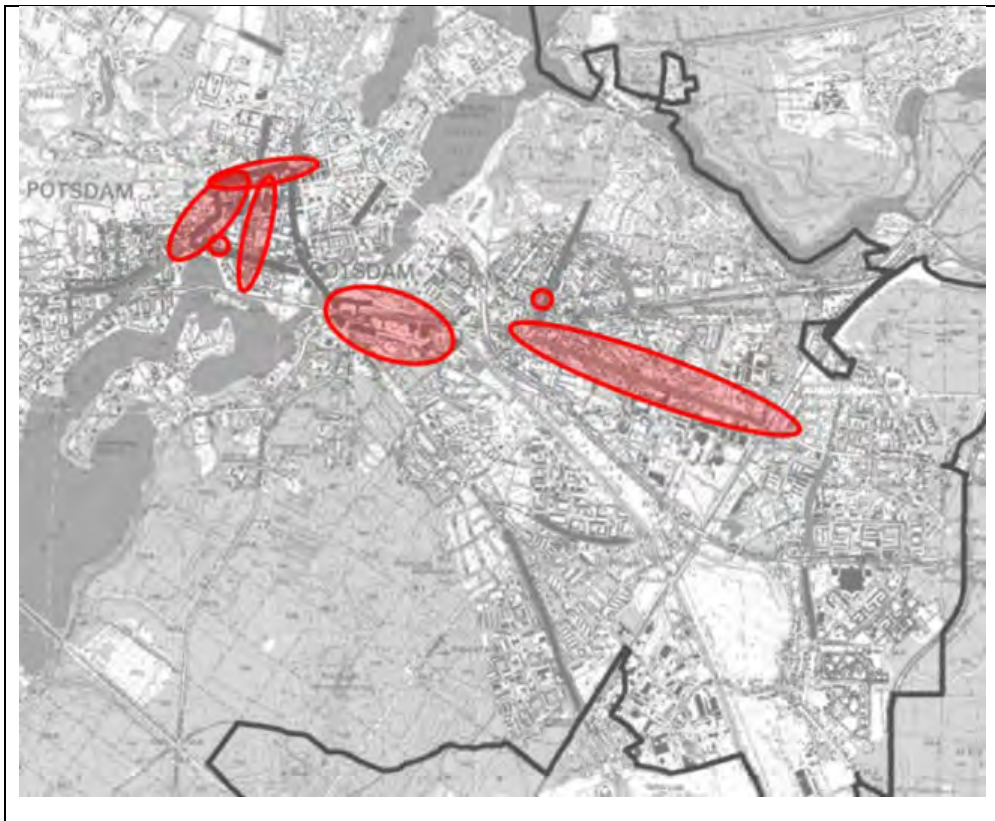
Abb. 24 Auswahl der näher zu untersuchenden Streckenabschnitte und Kreuzungen

Insgesamt wurden 5 Straßenzüge und 9 Kreuzungen (7 davon liegen im Verlauf der Streckenabschnitte) mit auffälligem Unfallgeschehen ausgewählt, welche im Folgenden genauer betrachtet werden.

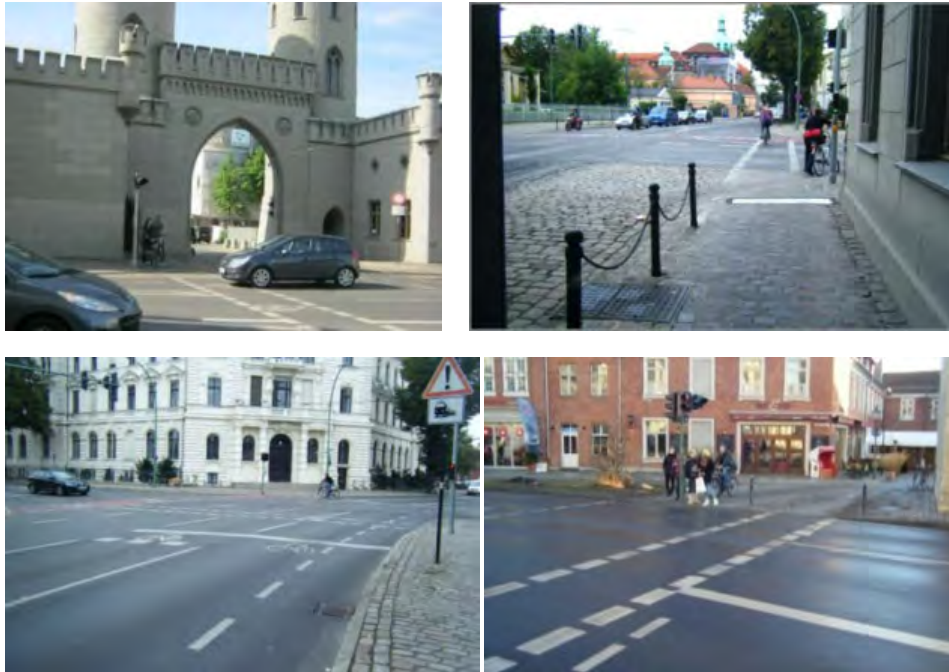
Abb. 26 Seit Dezember 2010 gibt es Radverkehrsfurten über die Hegelallee im Zuge der Torbögen des Nauener Tors. Die Führung parallel zu den Fußgängerfurten blieb dabei bestehen. (Fotos: PGM)

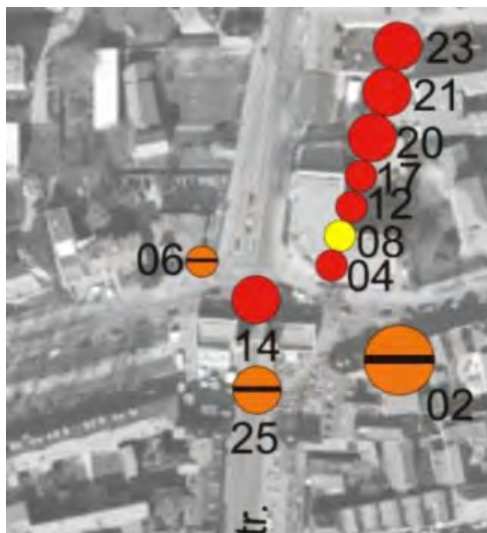
Abb. 27 Unfälle an der Kreuzung Hegelallee/ Friedrich-Ebert-Straße
(Quelle: Eigene Darstellung, Daten: Polizeipräsidium des Landes Brandenburg)

An der Fußgängerfurt östlich des Nauener Tors über die Kurfürstenstraße im Zuge der Friedrich-Ebert-Straße kam es in den drei Jahren zu 7 Unfällen der Unfalltypen Einbiegen/Kreuzen und Abbiegen. Die Unfälle ereigneten sich fast alle (6 von 7) zwischen aus Norden kommend links in die Kurfürstenstraße abbiegende Kfz und aus Süden kommenden Radfahrern. Dabei gaben die Kfz-Fahrer in allen sechs Fällen an, den Radfahrer nicht bemerkt zu haben.

- In drei Fällen stand die Fußgängerampel zum Zeitpunkt des Unfalls bereits auf Rot. Dies bedeutet jedoch nicht einen Rotlichtverstoß des Radfahrers, da das Räumen gegen Rot ja ein planmäßiges Verhalten ist.
- In drei weiteren Fällen beachtetten die Kfz-Fahrer nicht die aus Richtung Süden bei Grün querenden Radfahrer.
- In einigen der Unfallprotokolle wird auf schlechte Sichtverhältnisse durch das Nauener Tor hingewiesen.
- Bei einem der Unfälle (04) fuhr ein Radfahrer auf der gemeinsamen Fußgänger- und Radfahrerfurt aus Norden kommend langsam hinter einem Fußgängerpaar hinterher. Als die Lichtsignalanlage (LSA = Ampel) auf rot sprang wird er von abbiegendem Kfz langsam angefahren.
- Bei den Unfällen entstand meistens Sachschaden, in drei Fällen aber auch leichter Personenschaden.

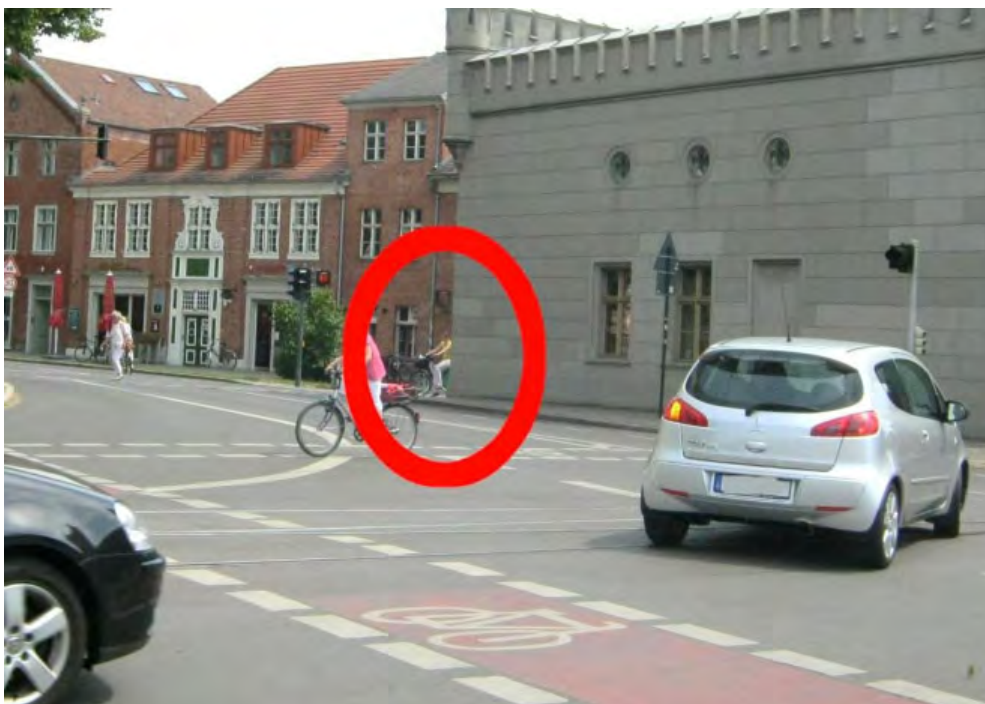
Abb. 28: Viele der Unfälle an der Kreuzung Nauener Tor sind auf schlechte Sichtbedingungen zwischen in die Kurfürstenstraße einbiegenden Kfz und von Süden kommenden querenden Radfahrern zurückzuführen (Sichtbehinderung durch Nauener Tor) (Luftbild: LHP 2009, Foto und Fotomontage: PGV)

- Sperrung der Furt für aus dem Süden kommende Radfahrer. In Gegenrichtung bleibt die Furt für Schüler aus dem nahegelegenen Gymnasium sinnvoll. In dieser Richtung bestehen auch keine Sichtprobleme. Bei einer Sperrung der Furt wäre eine Querungshilfe in Höhe der Schule zu empfehlen.
- Die Vorhaben sollen bei weiter bestehender Unfallauffälligkeit mit Vertretern der Helmholtzschule besprochen werden.

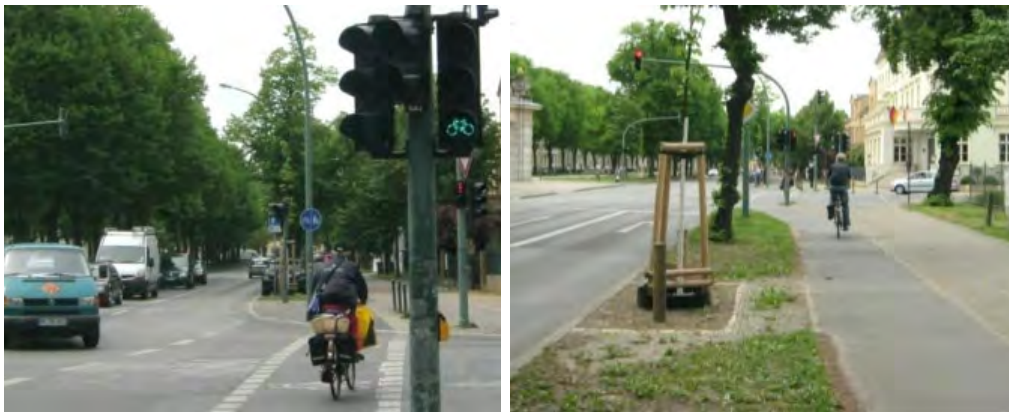
Abb. 30 Gerade wenn die Jägerallee querende Fußgänger bereits rot angezeigt bekommen besteht die Gefahr, dass querende Radfahrer durch abbiegende Kfz nicht mehr erwartet werden. (Fotos: PGV)

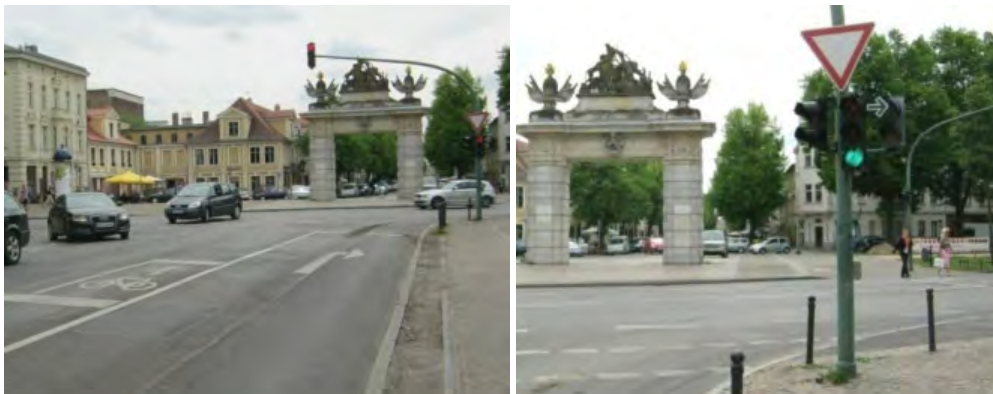
Abb. 31 Einmündung der Jägerallee in die Hegelallee. Die bestehende Führung des Radverkehrs über die Hegelallee zur Mittelpromenade wurde im August 2010 neu gestaltet. An der Einmündung befindet sich ein Grünpfeil (Fotos: PGV)

- Bei zwei Unfällen (07, 10) bewegten sich Radfahrer entlang der Jägerallee mit der Absicht, die Hegelallee in Richtung Süden zu überqueren. Einer dieser Unfälle (10) war ein Grünpfeil-Unfall. Dabei wurde der Radfahrer schwer verletzt. Der Pkw-Fahrer bog bei Rot (Grünpfeil) rechts in die Hegelallee ein, hielt zunächst da, er bemerkt, dass Fußgänger grün haben, merkt dass diese (von links kommend) noch weit weg sind, sieht jedoch den Radfahrer nicht, der von rechts angefahren kam (Linksfahrer). Im anderen Fall (07) querte der Radfahrer die Furt über die Hegelallee bei Rot.
- In einem Fall (11) fuhr ein Radfahrer auf ein Kfz auf, da dieses verkehrsbedingt während des Linksabbiegevorgangs hielt.

- Zur Sicherung der entlang der Hegelallee auf dem nördlichen Radweg fahrenden Radfahrer:
 - Aus westlicher Hegelallee kommende linksabbiegender Kfz werden heute mit Hilfe von einem gelben Blinklicht auf querende Radfahrer und Fußgänger aufmerksam gemacht. Dieses soll gegen ein Blinklicht mit zwei unterschiedlichen Symbolen (Fußgänger und Radfahrer) ersetzt werden. Während der Grünzeit für Fuß- und Radverkehr sollen beide Symbole blinken. In der Zeit, in der Fußgängern bereits Rot angezeigt wird, Radfahrer aber weiterhin grün haben, soll nur das Blinklicht für Radfahrer blinken. Damit wird verdeutlicht, dass Radfahrer noch fahren dürfen, während der Fußgängerverkehr schon Rot hat.

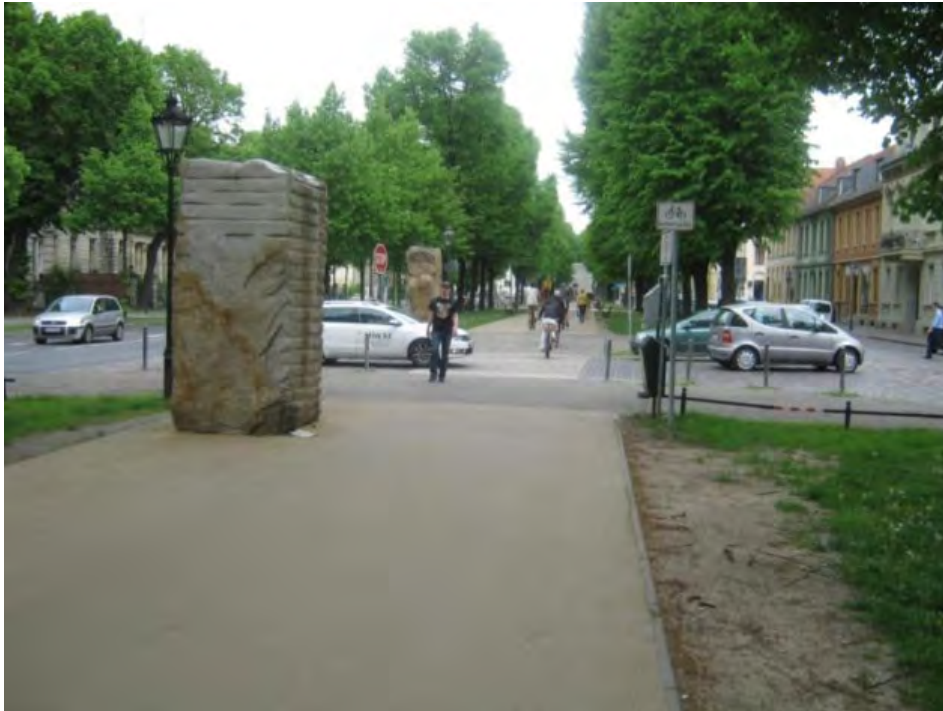
Abb. 35 Im Bereich Dortustraße wurde die Sicht zwischen den Verkehrsteilnehmern durch Steinquader eingeschränkt (Foto: PGV)

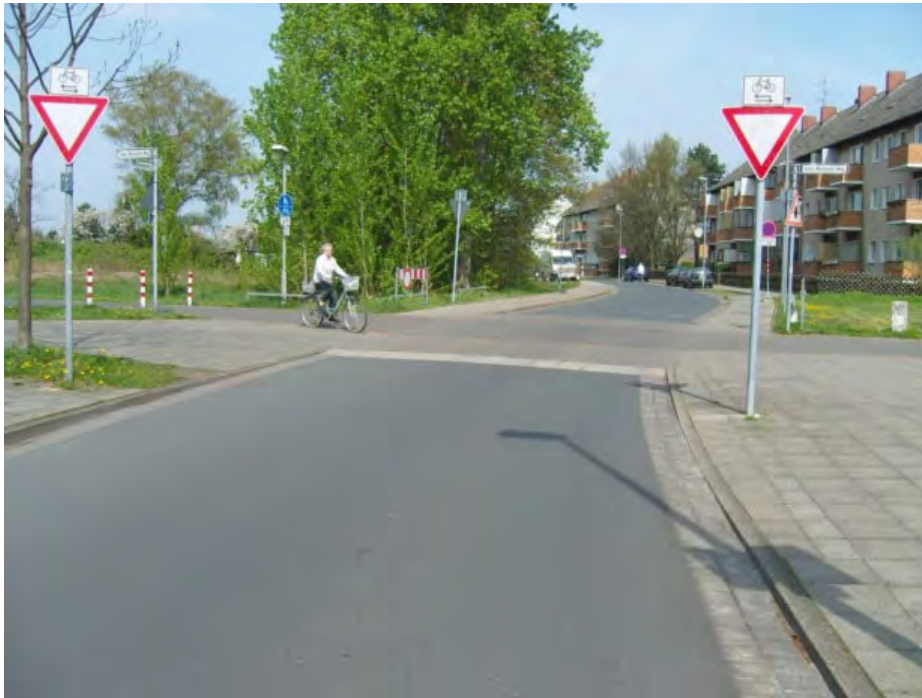
Abb. 37 Gute Erfahrungen mit der Bevorrechtigung von Radwegen über untergeordneten Straßen macht beispielsweise die Stadt Hannover. (Foto: PGV)

Sollte es zukünftig zu vermehren Konflikten kommen würden Mittel für den Umbau der Überfahrten der Hegelallee in die Fortschreibung des Radverkehrskonzepts eingestellt und der Radverkehr auf diesen bevorrechtigt.

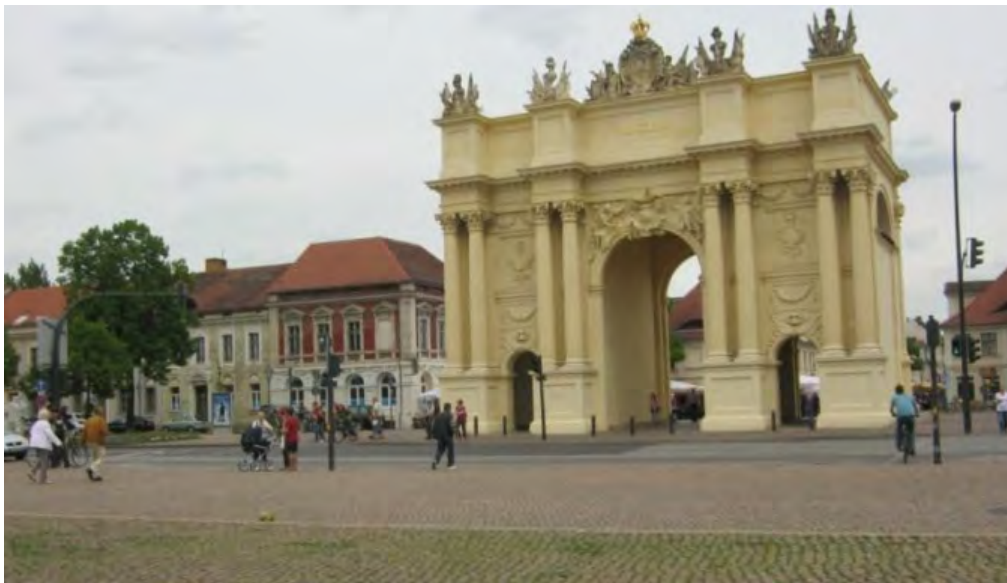
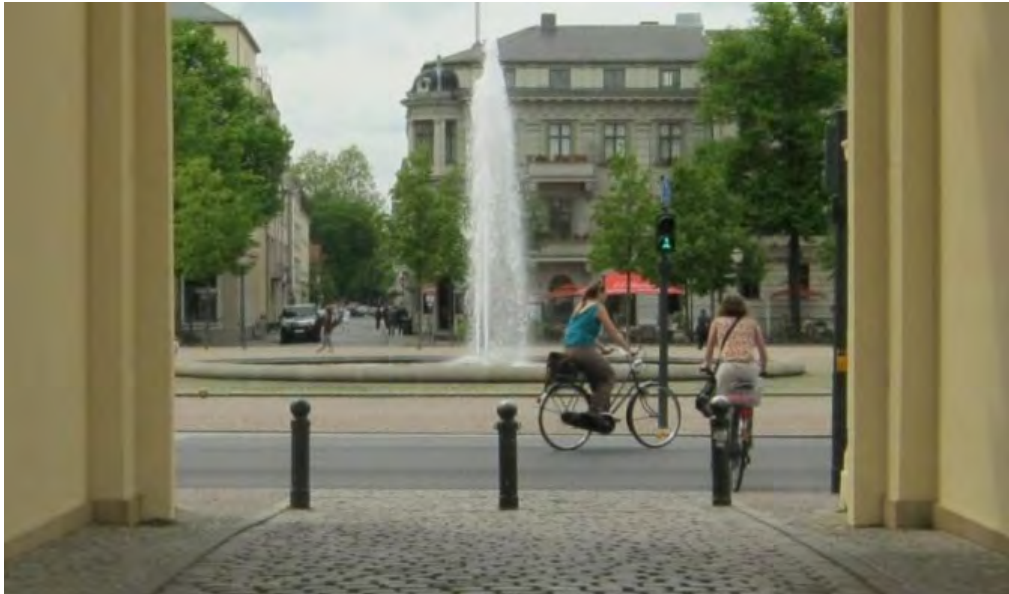
Abb. 39 Lichtsignalanlage vor dem Brandenburger Tor: Viele Radfahrer überqueren die Schopenhauerstraße auf den beidseitigen Radverkehrsfurten, einige queren jedoch die gesamte Furt diagonal und manche überfahren sogar den leicht erhöhten Bordstein (Bildausschnitt mittleres Foto) (Fotos: PGV).

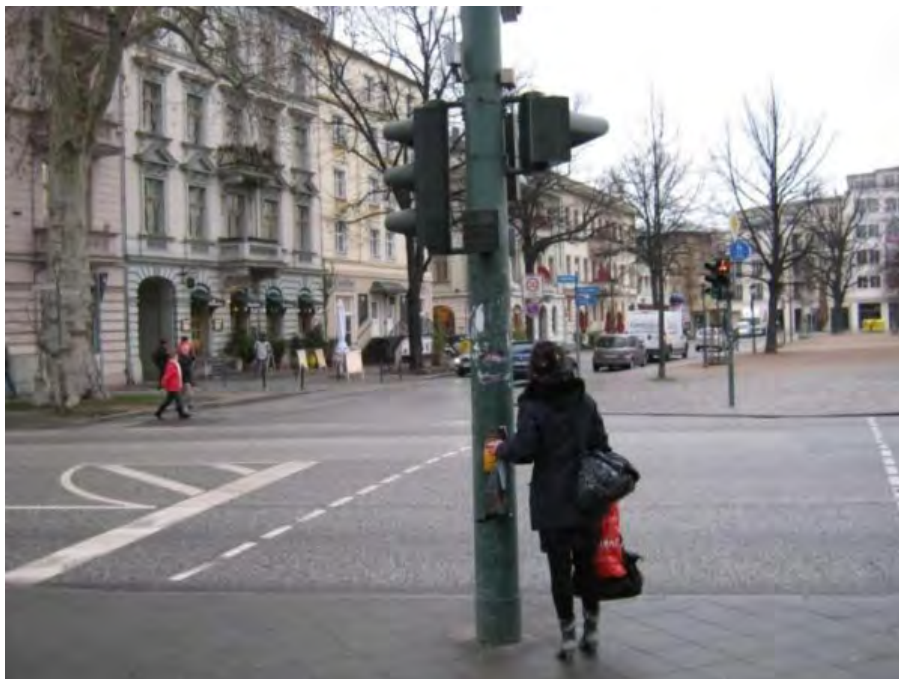
Abb. 40 Fußgängerfurt über die Zeppelinstraße und Einmündung der Straße Luisenplatz (Foto: PGV)

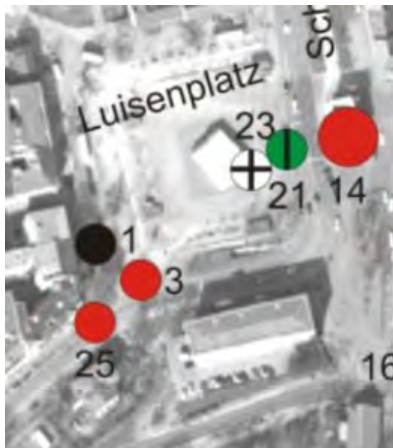
Abb. 41 Unfälle im Umfeld des Luisenplatzes (2008-2010)

Im Umfeld des Luisenplatzes ereigneten sich im Untersuchungszeitraum insgesamt 6 Unfälle.

- Drei Unfälle (14, 21, 23) geschahen an der beschriebenen Fußgängerfurt vor dem Brandenburger Tor (vor dem Umbau).
 - Dabei kollidierten in einem Fall zwei Radfahrer miteinander, die aus verschiedenen Richtungen kommend zeitgleich die Furt in Fahrtrichtung Westen kreuzen (14).

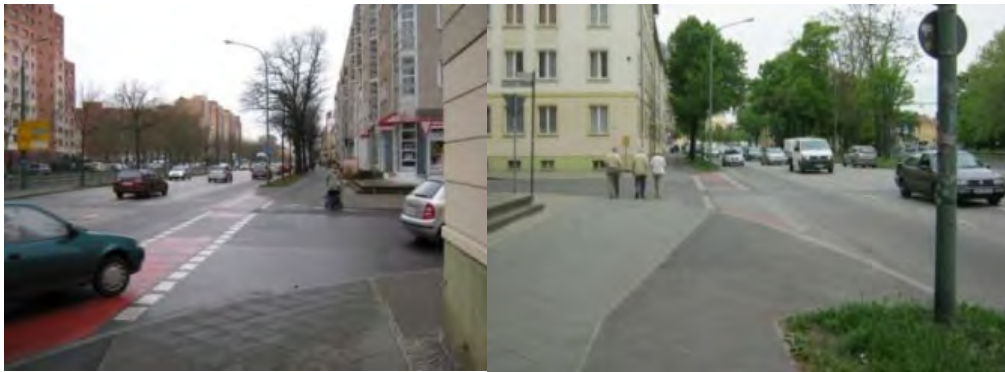
Abb. 42 Einmündung Lennéstraße in die Zeppelinstraße
(Fotos: PGV)

- Der straßenbegleitende Einrichtungsradweg der Zeppelinstraße wird im Einmündungsbereich an die Fahrbahn heran geführt.
- Die rote Einfärbung der Radverkehrsfurt war zum Zeitpunkt der Besichtigung (Juni 2012) stark abgenutzt.

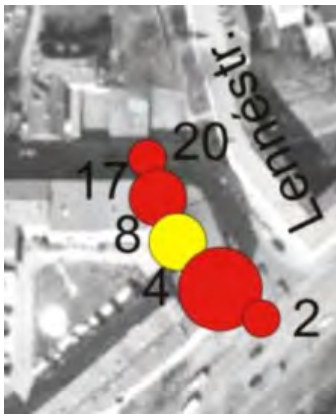
Abb. 43 Unfälle 2008-2010 an der Einmündung Lennéstraße in die Zeppelinstraße
(Quelle: Eigene Darstellung, Daten: Polizeipräsidium des Landes Brandenburg)

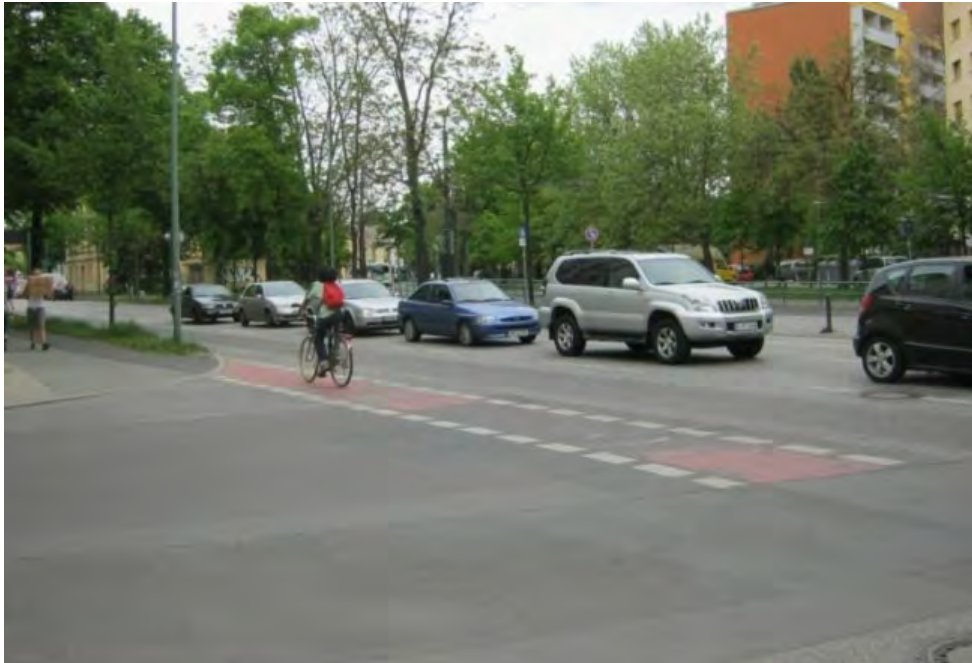
Abb. 44 Die Unfälle an der Einmündung der Lennéstraße in die Zeppelinstraße ereigneten sich alle zwischen in die Zeppelinstraße einbiegenden Kfz und entgegen der vorgesehenen Fahrtrichtung fahrenden Radfahrern. (Foto: PGV)

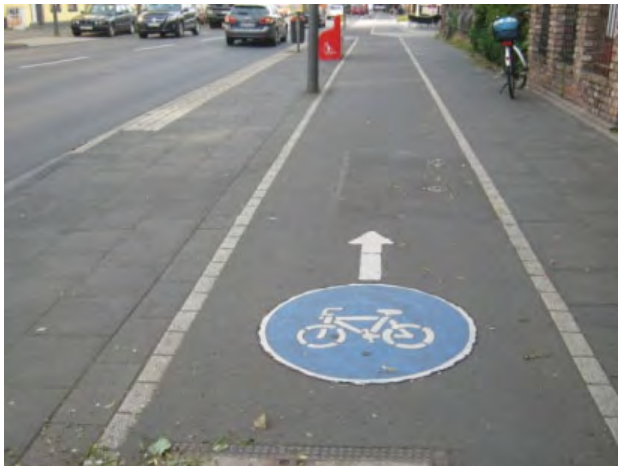
Abb. 46 Beispiel Richtungspfeile auf Radweg (Bonn)
(Foto: PGV)

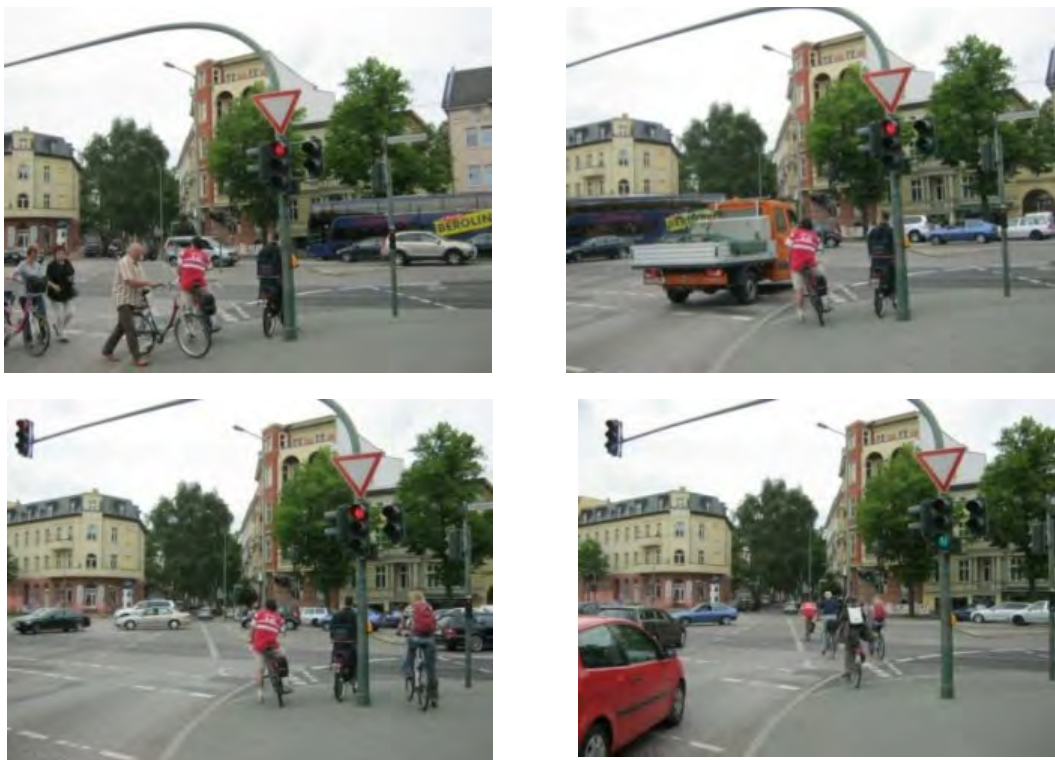
- Im Juni 2012 (montags, ca. 15:00 Uhr) wurde an der nördlichen Furt über die Zeppelinstraße folgendes beobachtet:
 - Im Rahmen der durchgeführten Kurzzeitbeobachtungen zeigte sich, dass zahlreiche Radfahrer die Furt während der Grünzeit querten. Bei 10 beobachteten Umläufen überquerten 37 Radfahrer diese Furt, wobei 19 von ihnen aus dem Stand losfuhren und 18 Radfahrer bei Grün an der Furt eintrafen und sie querten.
 - Eine Radfahrerinnen wurde dabei beobachtet, dass sie trotz Radfahrer-Grün vor der Furt stehen blieb, als das Fußgängersignal bereits Rot anzeigte.

Abb. 47 Kreuzung Breite Straße/Zepelinstraße, Blickrichtung Feuerbachstraße: Vorlauf rechtsabbiegende Kfz, später gleichzeitig Freigabe Radverkehr (geradeaus) und rechtsabbiegende Kfz mit kurzem Vorlauf des Rad- und Fußverkehrs. Während der gesamten Grünphase für Radfahrer und Fußgänger ist der Warnblinker für die Rechtsabbieger aktiv.

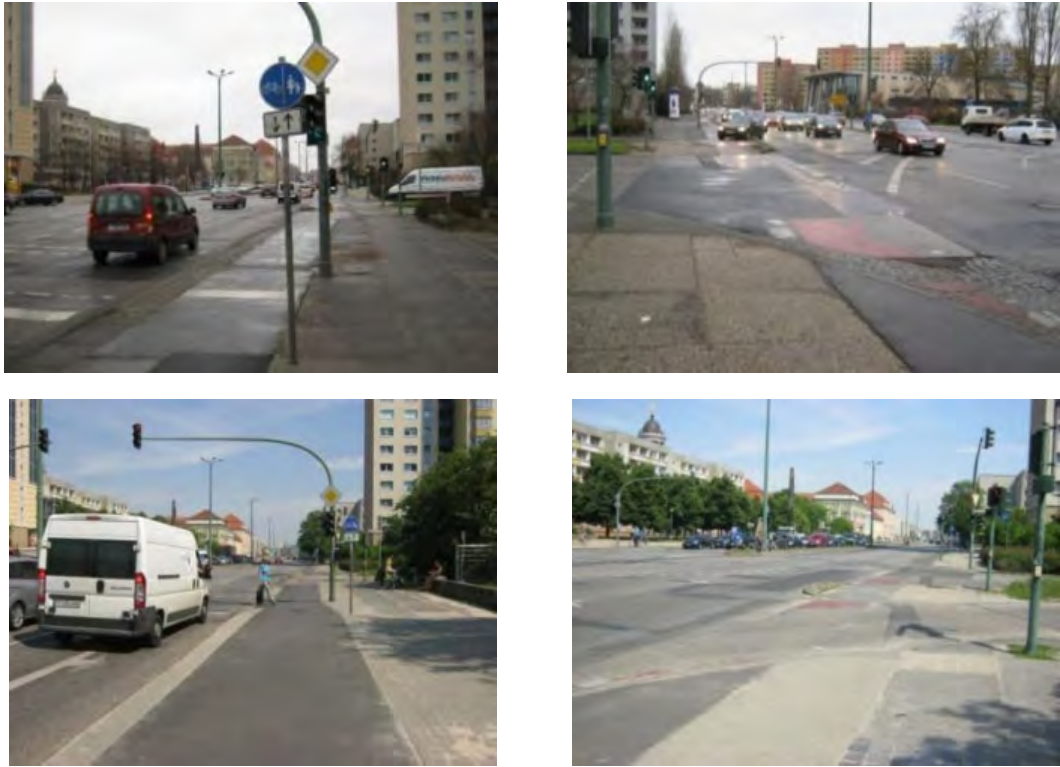
Abb. 52 Einmündung Wall am Kiez in Breite Straße oben: Januar 2012, unten: Juni 2012
(Fotos: PGV)

- DTV 54.000 Kfz/24h (Zählungen April 2008)
- Radfahrer (Mittelwert der Zählungen von 2001 und 2004):
 - Insgesamt 1.731 RF/6h (7.00 - 10.00 und 15.00 - 18.00 Uhr)
 - Hauptfahrtrichtung: Entlang der Breiten Straße geradeaus (682 RF/6h queren Wall Am Kiez, 684 RF/6h queren Schopenhauerstraße)
- Führung des Radverkehrs entlang der Breiten Straße
 - Führung des Radverkehrs im Seitenraum auf Einrichtungsradwegen, zwischen Zeppelinstraße und Wall am Kiez ist der Radweg auf der Südseite in beide Fahrtrichtungen freigegeben.
 - An der Kreuzung Führung auf Radverkehrsfurten mit eigener Signalisierung.
 - Im Mai 2012 wurde der Radweg im südlichen Seitenraum der Breiten Straße verbreitert. Die Markierung der Radverkehrsfurt wurde in diesem Zuge nicht erneuert.

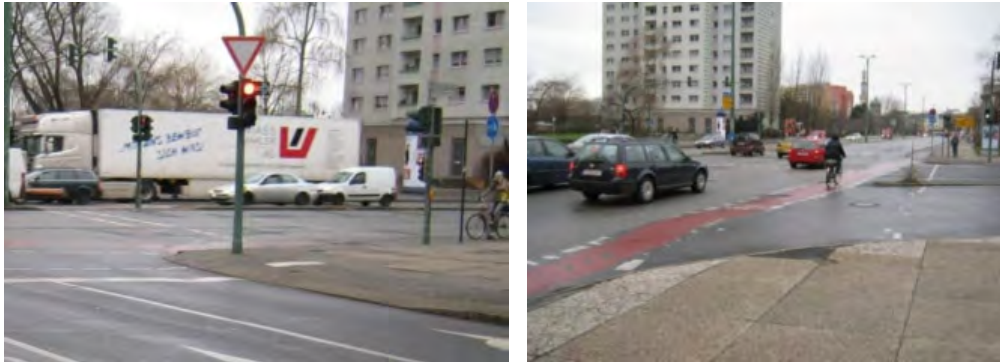
Abb. 54 Einmündung der Schopenhauerstraße in die Breite Straße
(Fotos: PGV)

- In einem Fall befuhr ein Pkw die Breite Straße in Richtung Zeppelinstraße unbemerkt bei Rot und kollidierte mit einem von rechts aus der Schopenhauerstraße bei Grün in den Kreuzungsbereich fahrenden Radfahrer (4).
- Weitere drei Unfälle an dieser Kreuzung ereigneten sich auf der südlichen Seite der Kreuzung an der Einmündung des „Wall am Kiez“ in die Breite Straße.
 - In zwei Fällen (3, 8) kollidierten aus Richtung Zeppelinstraße kommende Pkw beim Rechtsabbiegen mit in selber Fahrtrichtung geradeaus fahrenden Radfahrern.
 - Ein Unfall geschah abends, als ein Radfahrer ohne Beleuchtung auf dem Bürgersteig entgegen der Fahrtrichtung über die Einmündung fuhr und mit einem Pkw, welcher nach rechts in die Breite Straße einbog, kollidierte.

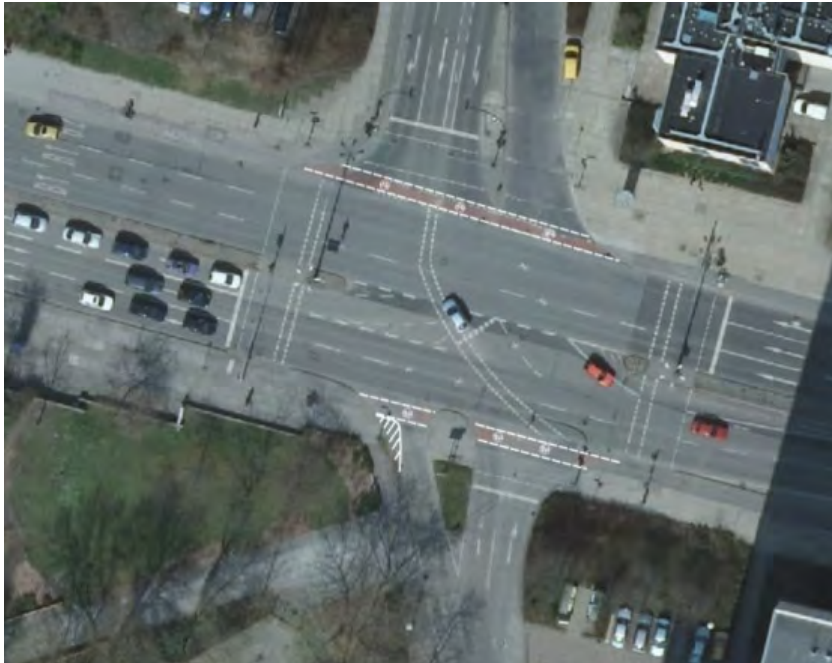
Abb. 55 Die rote Markierung der Radverkehrsfurten an der Breiten Straße über die Einmündungen Wall am Kiez und Schopenhauerstraße sollten erneuert werden.
(Fotomontage: PGV, Grundlage Luftbild LHP 2009)

- Die Grünpfeilregelung an der Einmündung Schopenhauerstraße sollte überprüft werden.
- Die Markierung der Radverkehrsfurten sollten erneuert werden. Dies ist im Zuge der geplanten Radroute C für das Jahr 2013 vorgesehen.
- Der Einmündungsbereich Wall am Kiez soll durch Sperrmarkierung auf fahrgeometrische Anforderungen reduziert werden, um ein zügiges Rechtsabbiegen der Kfz aus der Zeppelinstraße zu unterbinden.

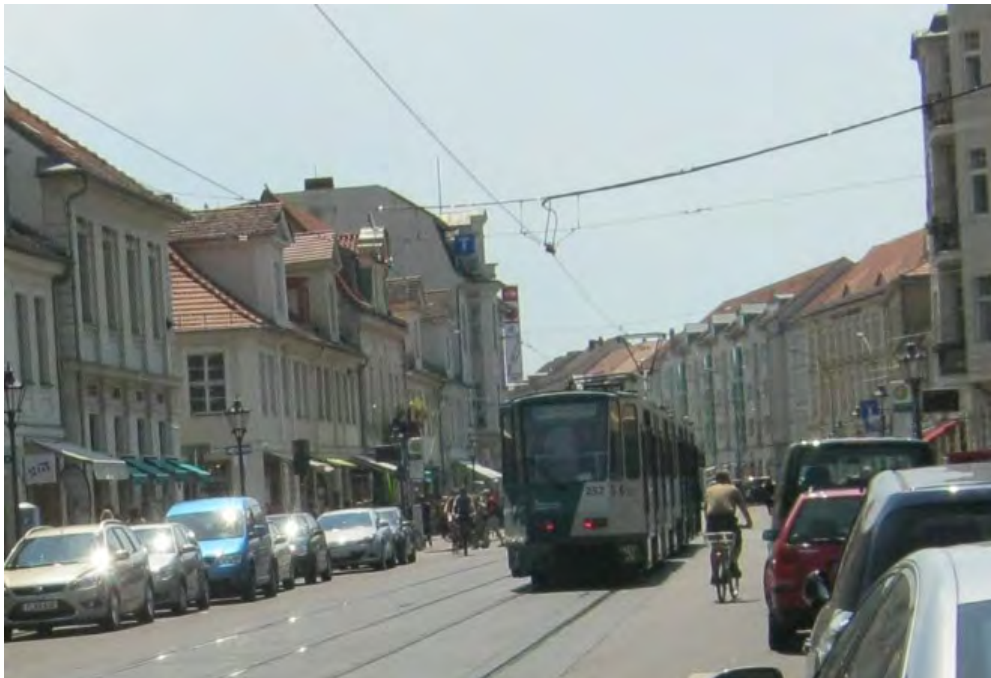
Abb. 58 Friedrich-Ebert-Straße in Blickrichtung Platz der Einheit (Foto: PGV)

- Dabei fuhren in sechs Fällen Radfahrer gegen geöffnete Autotüren und verletzten sich dabei leicht (02, 03, 05, 28, 34, 38).
- Zwei Unfälle ereigneten sich während des Parkvorganges (21, 10) und in einem Fall schrammte ein Radfahrer im Vorbeifahren einen am Straßenrand parkenden Pkw (09).
- Die meisten Unfälle mit dem ruhenden Verkehr (insgesamt 6) ereigneten sich zwischen Hegelallee und Gutenbergstraße.
- Ein Unfall zwischen zwei Radfahrern ereignete sich, als ein Radfahrer wegen eines ausparkenden Fahrzeuges nach links ausscherte und mit einem von hinten kommenden Radfahrer kollidierte (14).

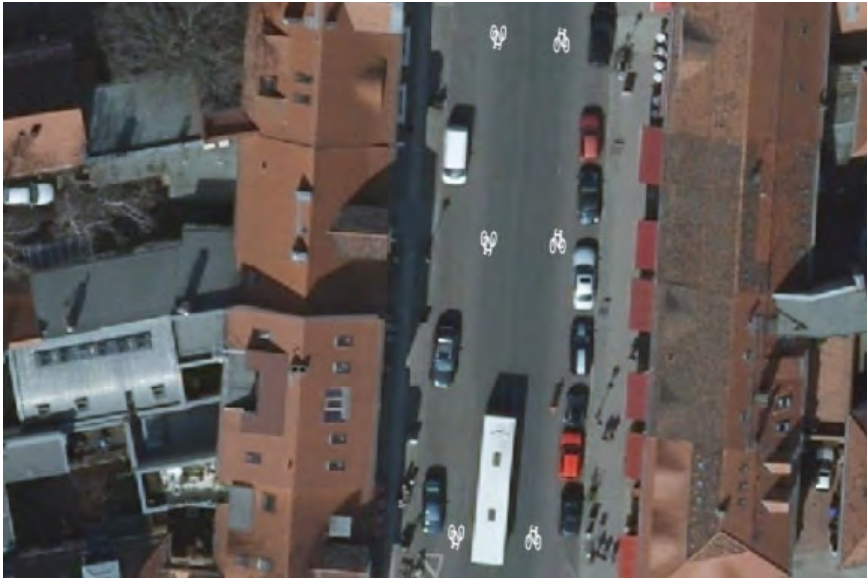
Abb. 60 Fahrrad-Piktogramme auf der Fahrbahn können Radfahrer dazu veranlassen, einen ausreichenden Abstand zu den parkenden Kfz zu halten (Fotomontage: PGV (Grundlage Luftbild: LHP 2009))

- Durch das regelmäßige Markieren von Piktogrammen könnten Radfahrer dazu animiert werden, ausreichend Abstand zu parkenden Kfz zu halten.
- Öffentlichkeitsarbeit für „Schulterblick“ beim Aussteigen: Bedrucken der Parkscheine.

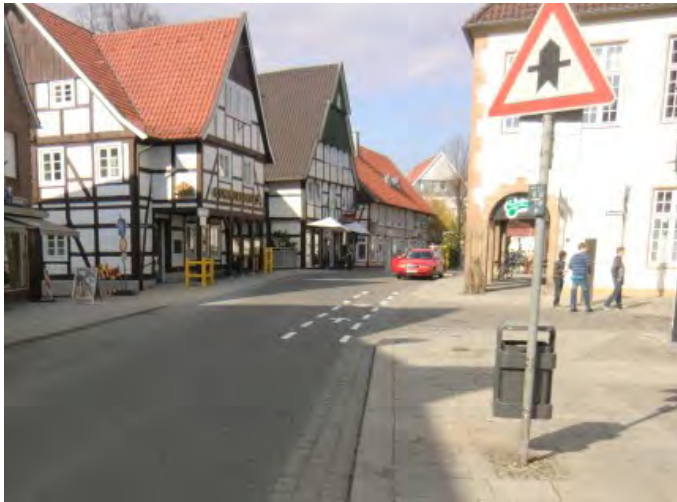
Abb. 63 Beispiel Rietberg: Markierung von Schutzstreifen nur im Einmündungsbereich

- Anordnung von VZ 206 „Stop“ prüfen.
- Markierung von Piktogrammen, ggf. in Verbindung mit Schutzstreifen im Einmündungsbereich, um die Radverkehrsführung zu verdeutlichen.
- Die Gutachter empfehlen, zur Verbesserung der Sichtbarkeit von Fußgängern sowie zur Sicherung der Einmündungsbereiche vor unerlaubtem Parken (Sichtfelder) an den Einmündungen in die Friedrich-Ebert-Straße die Gehwegbereiche baulich vorzuziehen. Diese Maßnahme muss noch abschließend geprüft werden.

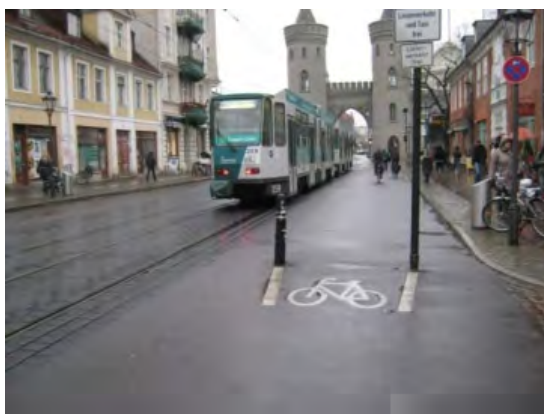
Abb. 66 Neuer abknickender Poller auf der Friedrich-Ebert-Straße Höhe Mittelstraße (Foto: PGV)

- Auf der Höhe Mittelstraße kam es zu einem Unfall, bei welchem ein Radfahrer auf einen Lieferwagen auffuhr (36)
- Im Bereich der Einmündung der Mittelstraße wird der Radweg durch eine Stahlschiene zu den Gleisen hin abgegrenzt. Ein Radfahrer fuhr gegen diese Stahlschiene (20). Die Stahlschiene wurde 2010 durch einen Hartkunststoffpoller ersetzt.

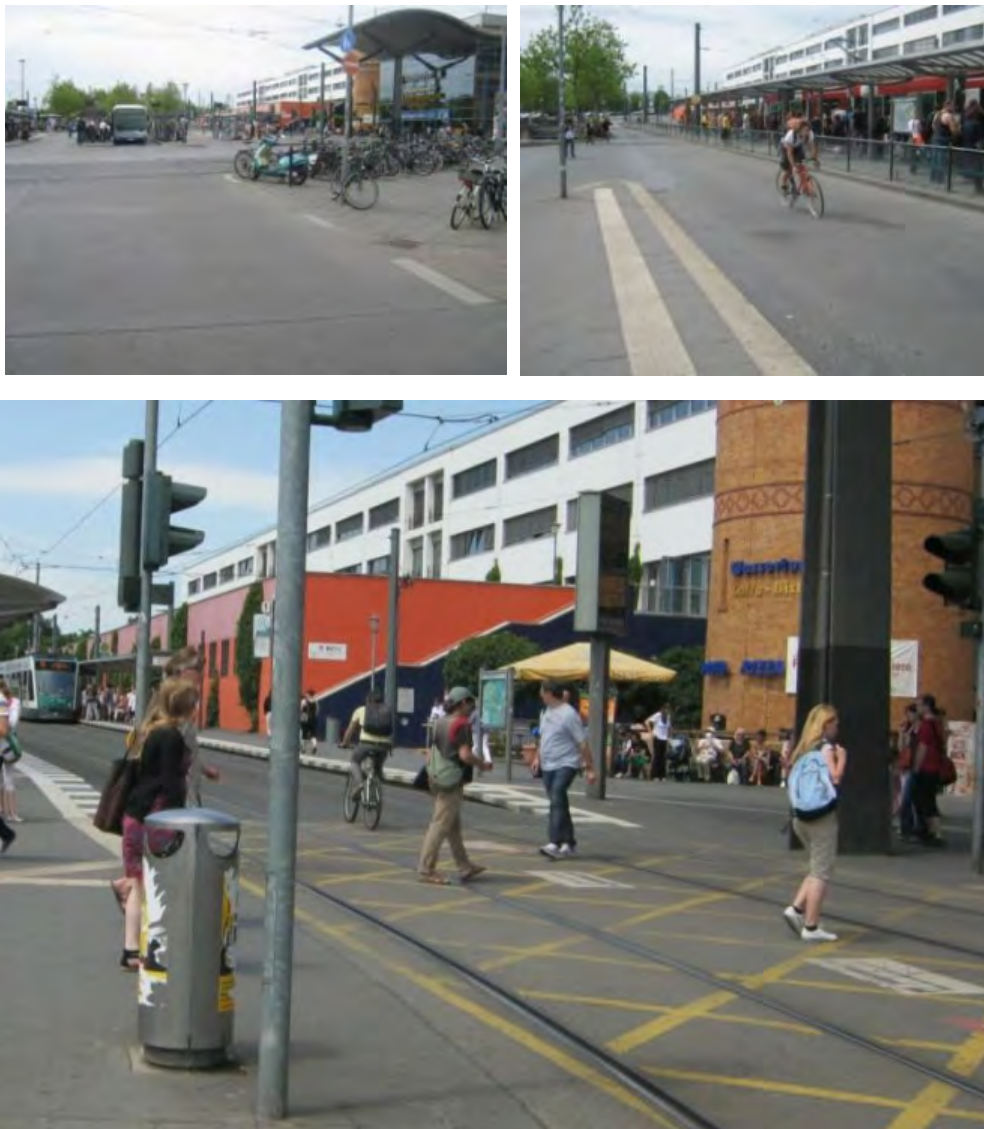
Abb. 68 Bahnhofsvorplatz in Höhe Eingang des Hauptbahnhofs

- Die überwiegende Zahl der Radfahrer, welche den Bahnhofsvorplatz befuhren, fuhr im Seitenraum parallel nördlich der Tram. Nur in Einzelfällen nutzten Radfahrer die Busspur (Lange Brücke bis Friedrich-Engels-Straße). Die Radfahrer, welche im Seitenraum fuhren stiegen in der Regel bereits vor dem Haupteingang zum Bahnhof von ihrem Rad und schoben es weiter oder stellten es ab.

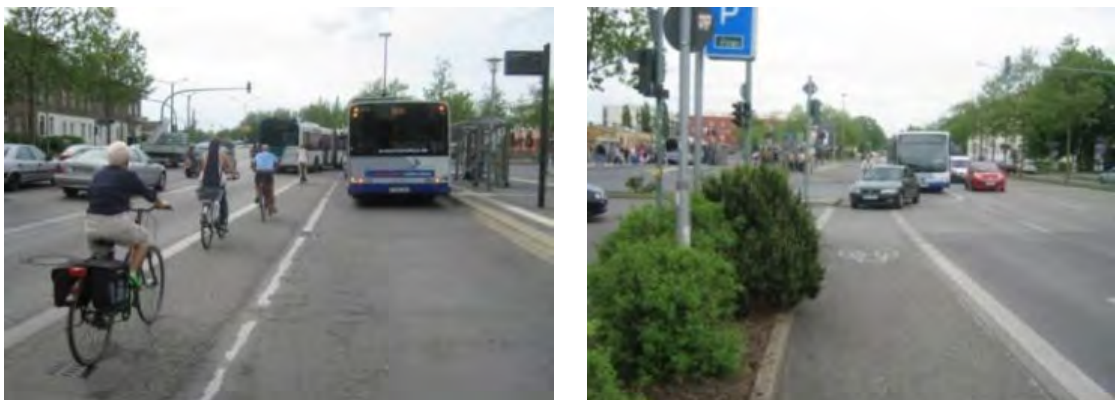
Abb. 69 Radwegführung außerhalb des Bahnhofsvorplatzes über Friedrich-Engels-Straße/Heinrich-Mann-Allee

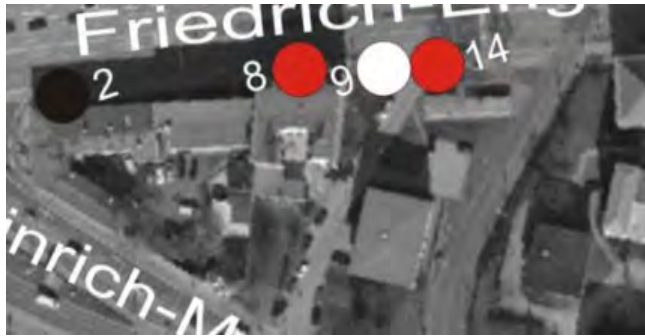
Abb. 72 Unfälle 2008-2010 auf der südlichen Seite der Friedrich-Engels-Straße
(Quelle: Eigene Darstellung, Daten: Polizeipräsidium des Landes Brandenburg)

Auf der südlichen Seite der Friedrich-Engels-Straße ereigneten sich im Untersuchungszeitraum insgesamt 4 Unfälle, die keinen Zusammenhang erkennen lassen.

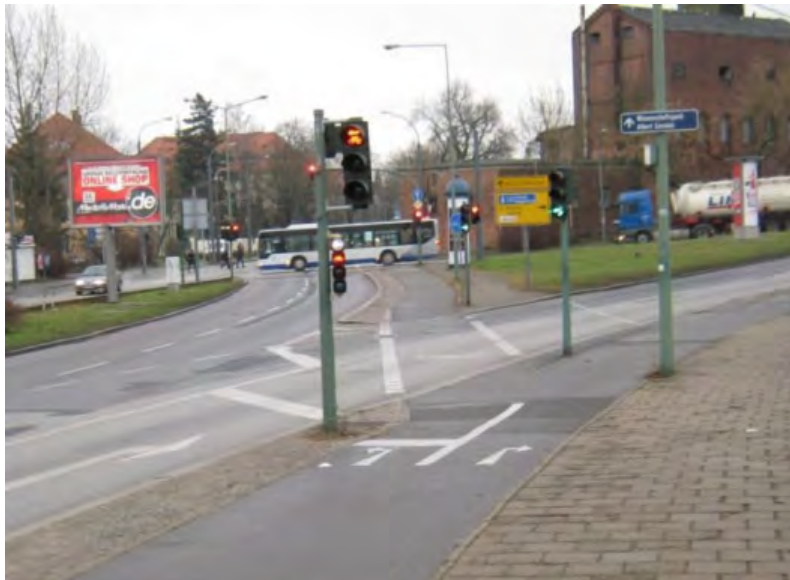
Abb. 73 Rechtsabbieger in den Brauhausberg heute: Signalisierung getrennt vom geradeausfahrenden Radverkehr
(Foto: PGV)

- Bis Juli 2010 freier Rechtsabbieger von Heinrich-Mann-Allee in Brauhausberg.
- Im Juli 2010 wurde der Rechtsabbieger signalisiert (getrennte Freigabezeiten von Rechtsabbiegern und geradeaus fahrenden Radfahrern).

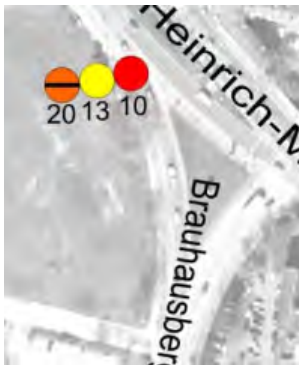
Abb. 74 Unfälle 2008-2010 an der Einmündung Brauhausberg in Heinrich-Mann-Allee
(Quelle: Eigene Darstellung, Daten: Polizeipräsidium des Landes Brandenburg)

Im Untersuchungszeitraum ereigneten sich an dieser Einmündung drei Unfälle.

- Zwei Unfälle ereigneten sich zwischen rechtsabbiegenden Kfz und geradeaus fahrenden Radfahrern.
 - In einem Fall stieß der Radfahrer mit einem Lkw zusammen, welcher aus der Heinrich-Mann-Allee rechts in den Brauhausberg abbog, zusammen (13).
 - In einem Fall fuhr der Radfahrer entgegen der vorgeschriebenen Fahrtrichtung (10) und kollidierte mit einem in den Brauhausberg abbiegenden Pkw.
- Ein Unfall ereignete sich zwischen zwei sich begegnenden Radfahrern (20).

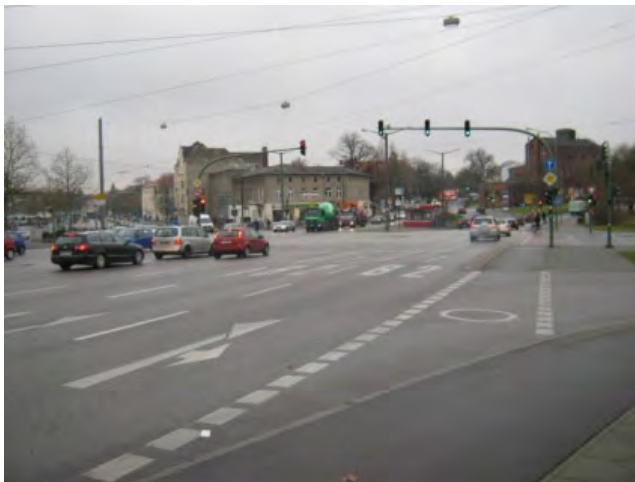
Abb. 75 Rechtsabbieger in die Leipziger Straße (Foto: PGV)

- Freier Rechtsabbieger von Heinrich-Mann-Allee in Leipziger Straße

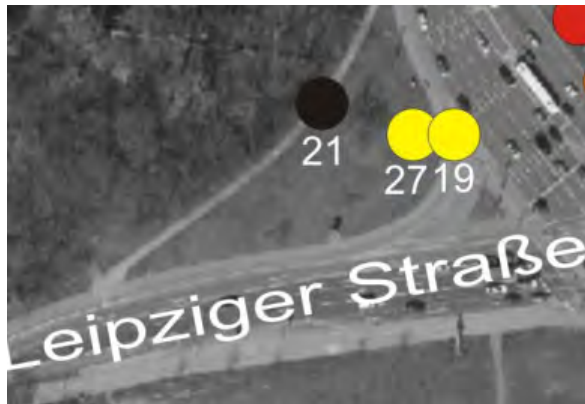
Abb. 76 Unfälle 2008-2010 an der Einmündung Leipziger Straße in Heinrich-Mann-Allee
(Quelle: Eigene Darstellung, Daten: Polizeipräsidium des Landes Brandenburg)

An dieser Einmündung ereigneten sich insgesamt 3 Unfälle.

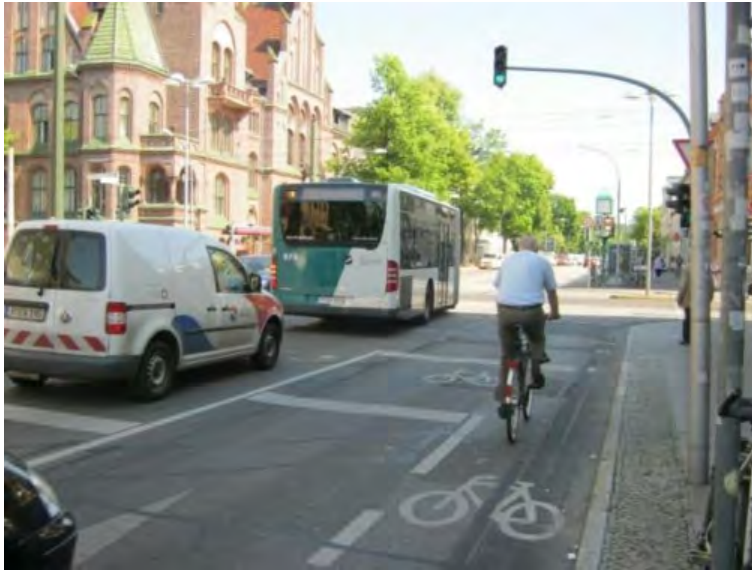
Abb. 77 Kreuzung Karl-Liebnecht-Straße / Rudolf-Breitscheid-Straße, nach Norden fotografiert (Foto: PGV)

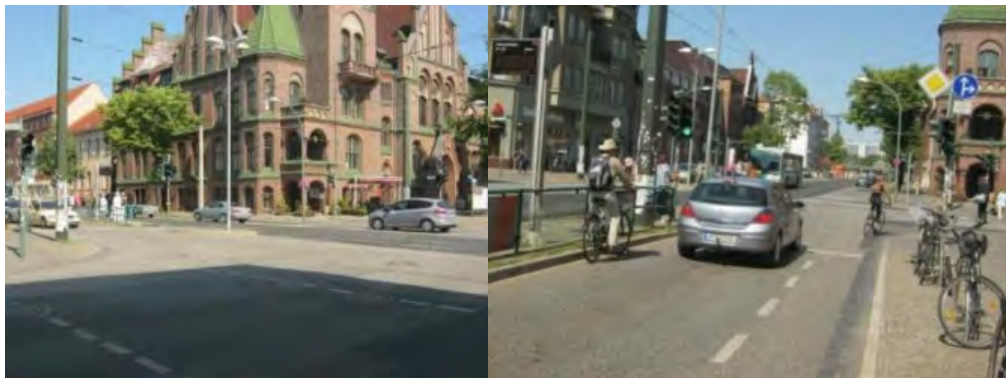
Abb. 78 Rudolf-Breitscheid-Straße, Kreuzung zur Karl-Liebnecht-Straße, links: Aus Karl-Liebnecht-Straße in Rudolf-Breitscheid-Straße fotografiert, rechts: aus Rudolf-Breitscheid-Straße fotografiert (Fotos: PGV)
