RADSICHERHEITSKONZEPT

Radsicherheitskonzept

Landeshauptstadt Potsdam

Hannover, im Oktober 2012

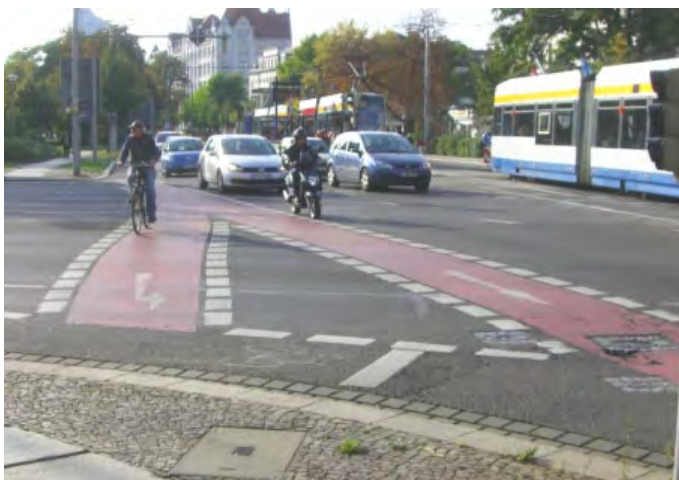
Abb. 81 Indirektes Linksabbiegen in Straße mit Radfahrstreifen und Straßenbahn in Mittellage (Beispiel Leipzig)

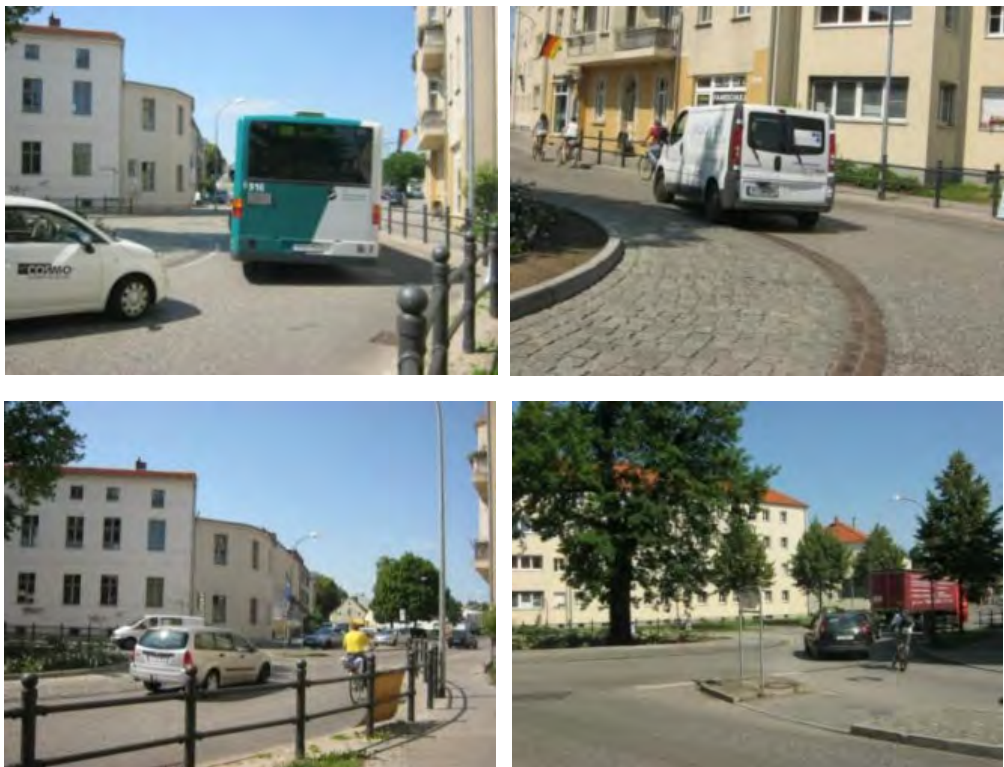
Abb. 84 Kreisverkehr Lutherplatz
(Fotos: PGV)

- Einzelne Fußgänger überquerten die Fahrbahn auch außerhalb der Fahrbahnsteiler.
- Der Innenring wurde nur selten durch PKW überfahren, fast immer aber durch Lkw und Busse.
- Wenige Überholvorgänge im Kreis (Pkw überholt Radfahrer)
- Einzelne Kraftfahrer fahren sehr schnell im Kreis, besonders zwischen den Zufahrten Karl-Liebnecht-Straße und Friedrich-Engels-Straße

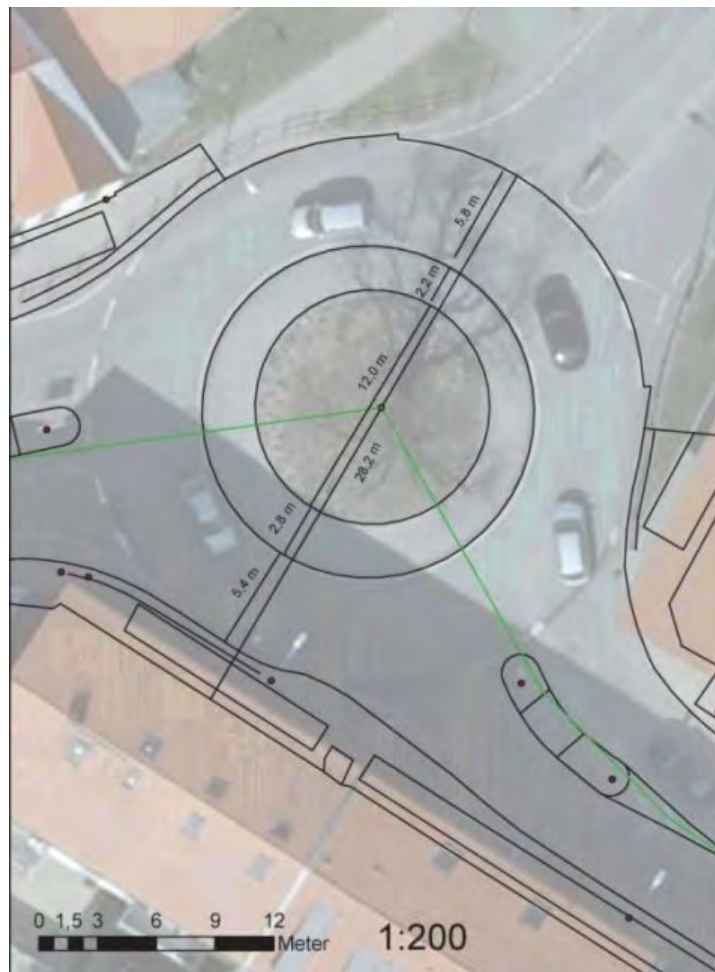
Abb. 85 Maße am Lutherplatz, Quelle: Stadt Potsdam (Daten nicht endgültig geprüft)

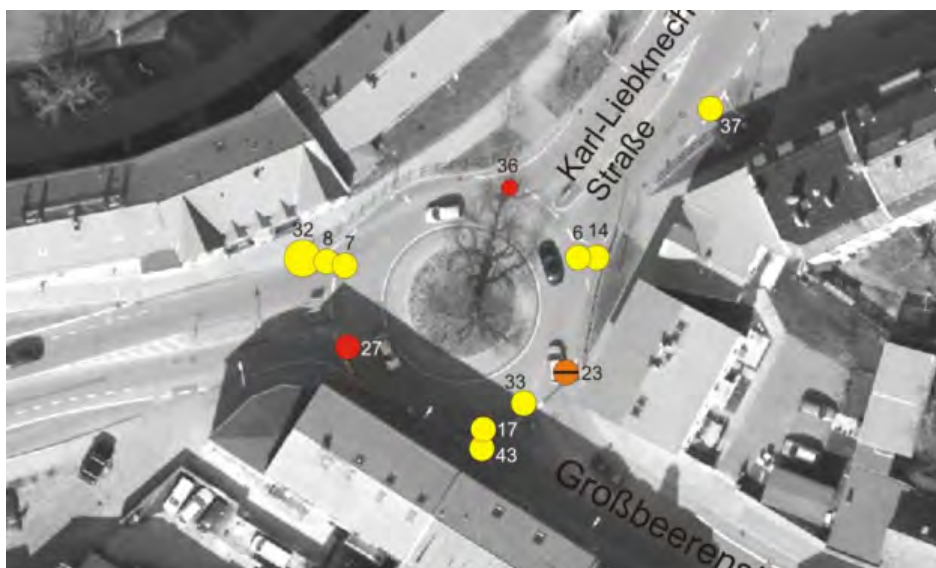
Abb. 86 Unfälle (2008-2010) am Lutherplatz
(Quelle: Eigene Darstellung, Daten: Polizeipräsidium des Landes Brandenburg)

An dem Kreisverkehr ereigneten sich im Untersuchungszeitraum insgesamt 12 Unfälle.

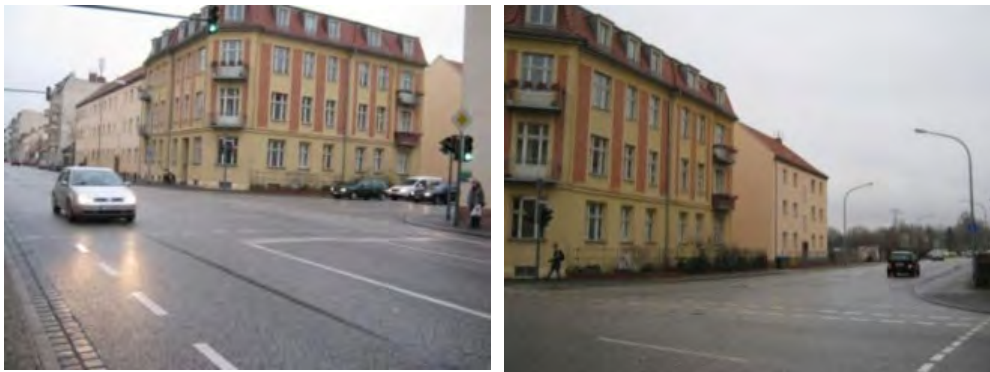
Abb. 87 Kreuzung Großbeerenstraße / Horstweg / Fultonstraße vor der Neumarkierung (Januar 2012) (Fotos: PGV)

- Führung des Radverkehrs in dem Teilstück auf Radfahrstreifen (südliche Straßenseite) und Schutzstreifen (nördliche Straßenseite)
- Auf südlicher Seite (Querung Horstweg) Furtmarkierung
- Grünpfeilregelung für aus dem Horstweg in die Großbeerenstraße einbiegende Kfz
- DTV: 23.400 Kfz/24h (Zählungen 2009)
- Radfahrer:
 - 1.879 RF/6h
 - Hauptfahrtrichtung entlang der Großbeerenstraße (1.110 RF/6h)

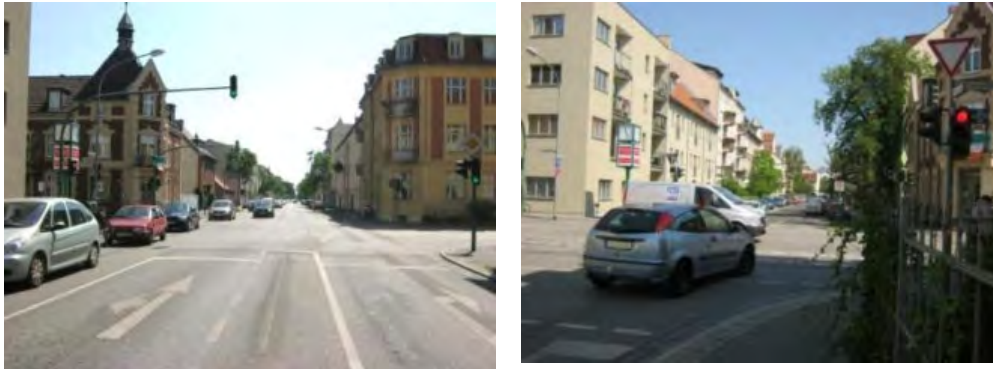
Abb. 88 Kreuzung Großbeerstraße / Horstweg / Fultonstraße
nach der Neumarkierung (Juni 2012)
Links: Vorgezogener Aufstellbereich für Radfahrer
Rechts: Bei Rot in Großbeerstraße einbiegender Pkw (Grünpfeil) (Fotos: PGV)

- Insgesamt ereigneten sich drei Unfälle im Zusammenhang mit der Grünpfeil-Regelung.
 - In zwei Fällen (31, 44) befuhren Radfahrer den Radfahrstreifen auf der südlichen Seite der Großbeerstraße entgegen der vorgeschriebenen Fahrtrichtung und wurden von in die Großbeerstraße einbiegenden Pkw (Grünpfeil-Regelung) übersehen.
 - In einem weiteren Fall (22) kollidierte ein den Radfahrstreifen der Großbeerstraße in die richtige Fahrtrichtung befahrender Radfahrer mit einem aus dem Horstweg einbiegenden Kfz.
- Insgesamt ereigneten sich vier der Unfälle mit bei Rot oder Gelb fahrenden Verkehrsteilnehmern,

- In drei Fällen waren dies die Radfahrer (02, 12, 30).
- Ein Mal befuhr ein Pkw bei Rot den Kreuzungsbereich aus Richtung Lutherplatz kommend, da er aufgrund der Sonneneinstrahlung die Farbe der Lichtzeichenanlage nicht erkannte (03).

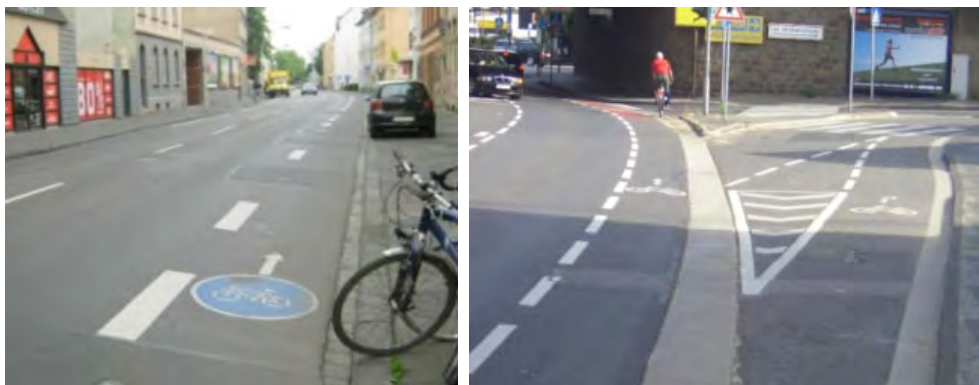
Abb. 90 Beispiele Markierung von Richtungspfeilen auf Schutzstreifen
 Links: Beispiel Bonn
 Rechts: Beispiel Euskirchen
 (Fotos: PGV)

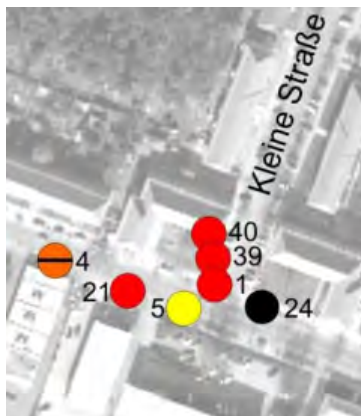
Abb. 92 Unfälle (2008-2010) Kreuzung Großbeerenstraße / Kleine Straße
(Quelle: Eigene Darstellung, Daten: Polizeipräsidium des Landes Brandenburg)

- In drei Fällen verunglückten Radfahrer, die die Großbeerenstraße in Richtung Lutherplatz befuhren, mit Personenkraftwagen, die aus der Kleinen Straße in die Großbeerenstraße einbiegen wollten und dabei die vorfahrtberechtigten Radfahrer nicht beachtetten (01, 39, 40).
- Ein Radfahrer überquert die Großbeerenstraße und kollidiert mit einem Pkw (05).
- In einem Fall gerät ein Mitfahrer auf dem Gepäckträger mit dem Fuß in die Speichen (24).

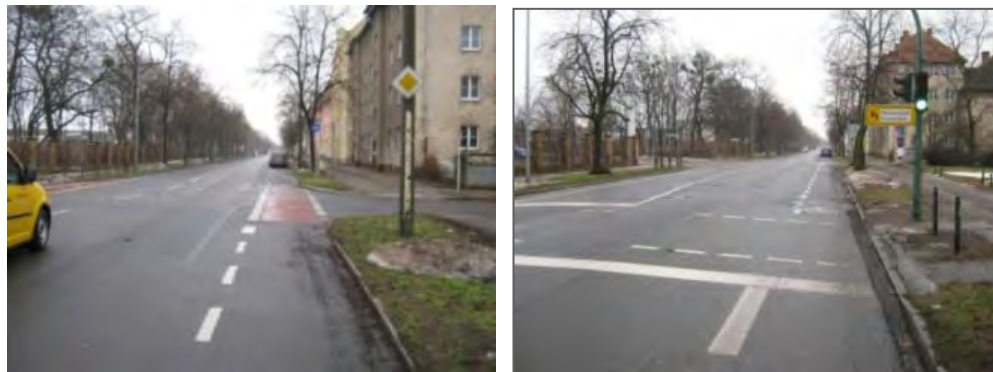
Abb. 94 Links: Einmündung Grünstraße, Rechts: Nahe der Kreuzung gelegene Fußgängerfurt (Fotos PGV, Januar 2011)

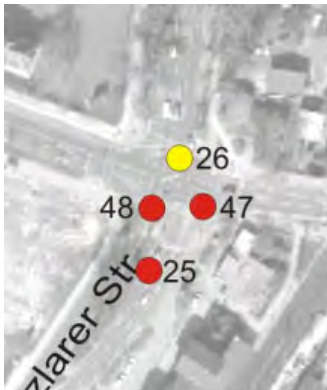
Abb. 96 Unfälle (2008-2010) an der Kreuzung Großbeerenstraße / Wetzlarer Straße
(Quelle: Eigene Darstellung, Daten: Polizeipräsidium des Landes Brandenburg)

An dieser signalisierten Kreuzung ereigneten sich im Untersuchungszeitraum vier Unfälle, bei denen Sachschaden entstand.

- In zwei Fällen (47, 48) fuhren Radfahrer über die Kreuzung obwohl die Lichtsignalanlage für ihre Fahrtrichtung Rot zeigte.
- Ein Unfall (25) ereignete sich als ein Radfahrer auf einen Personenkraftwagen auffuhr welcher an der Lichtsignalanlage hielt.
- In einem Fall (26) bog ein Personenkraftwagen aus Richtung Babelsberg kommend entgegen des Verkehrszeichens 214 links in die Großbeerenstraße links ab und übersah dabei einen auf der Fahrbahn fahrenden Radfahrer.

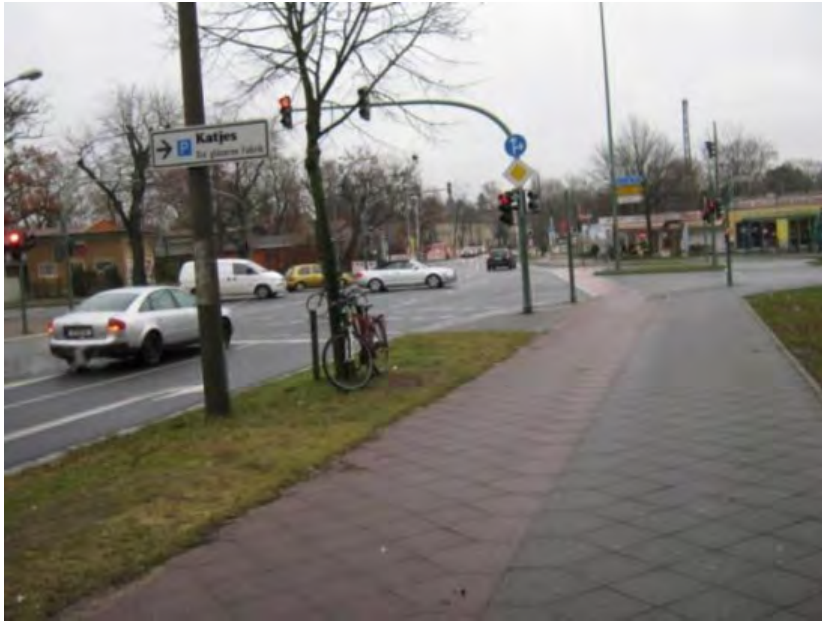
Abb. 97 Kreuzung Großbeerenstraße / Wetzlarer Straße / August-Bebel-Straße in FR Osten
(Foto PGV)

- Kreuzung durch LSA geregelt
- Aus Großbeerenstraße kein Linksabbiegen in August-Bebel-Straße (Zeichen 214)
- Selbstständige Signalisierung für den Radverkehr
- DTV: 20.000 Kfz/24 h (Zählung 2009)
- Radfahrer: 1.589 RF/6h (Zählung 2009)

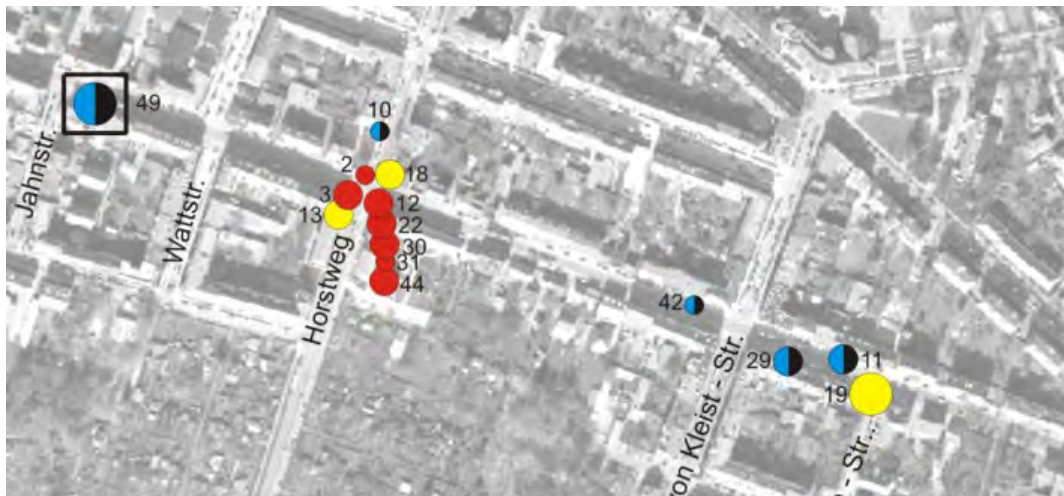
Abb. 98 Radfahrerunfälle (2008-2010) mit dem ruhenden Verkehr auf der Großbeerenstraße
(Quelle: Eigene Darstellung, Daten: Polizeipräsidium des Landes Brandenburg)

- Zwei Unfälle ereigneten sich auf dem Gehweg.
 - Einmal verlor ein Radfahrer bei der Nutzung einer Grundstückszufahrt die Kontrolle über sein Rad und fährt gegen einen parkenden Pkw (11).
 - In einem weiteren Fall rollte das Fahrrad einer Post-Zustellerin vom Gehweg selbstständig gegen einen parkenden Pkw (42)
- In weiteren zwei Fällen fuhren Radfahrer gegen eine sich öffnende Fahrzeugtür eines Pkw.
 - In einem dieser Fälle (49) fiel die Radfahrerinnen infolge des Zusammenstoßes auf die Fahrbahn und wurde von einem weiteren Pkw auf der Fahrbahn einige Meter weiter geschleift. Dieser Unfall endete für die Radfahrerinnen **tödlich**. In diesem Fall hielt das Kfz auf dem Radfahrstreifen und die Radfahrerinnen fuhr im Vorbeifahren gegen die sich öffnende Autotür.

Alle Unfälle mit ruhendem Verkehr der drei Jahre ereigneten sich im westlichen Abschnitt der Großbeerenstraße (zwischen Lutherplatz und An den Windmühlen).

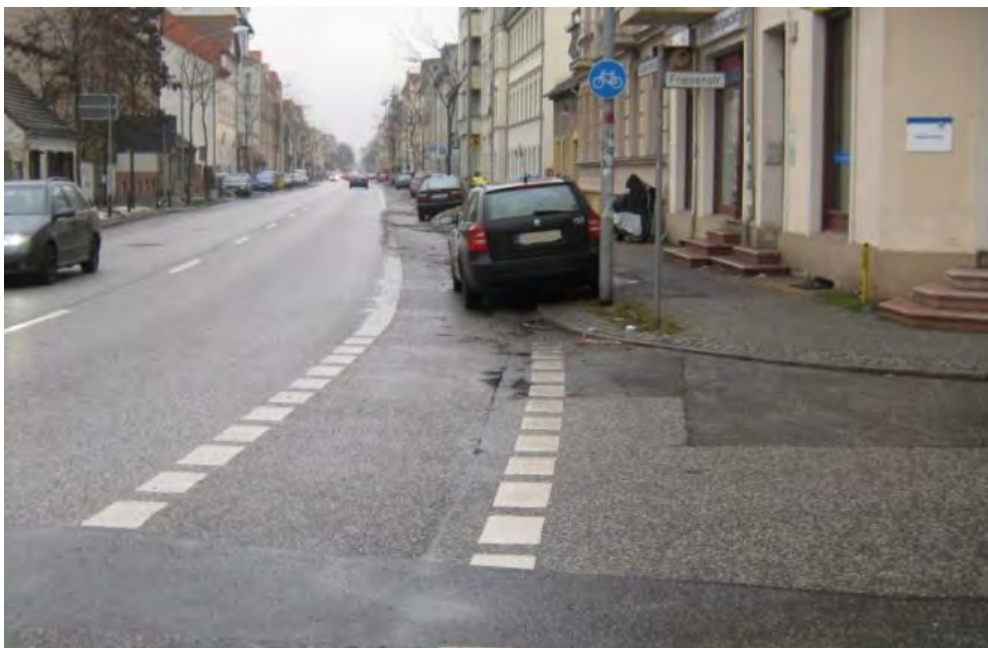
Abb. 99 Höhe Friesenstraße Foto Richtung Osten (Foto PGV, Januar 2011)

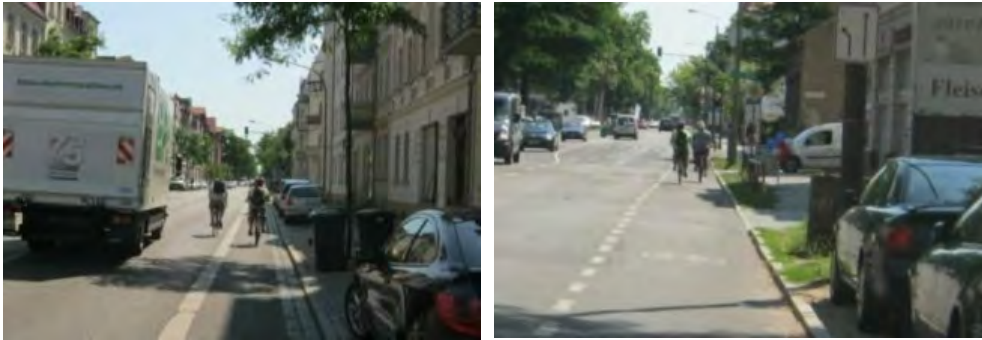
Abb. 100 Westlich der Walter-Klausch-Straße (links) wurde der Radverkehr im Juni 2012 auf Radfahrstreifen dicht neben den parkenden Kfz geführt, östlich davon (rechts) waren zu dem Zeitpunkt bereits die Schutzstreifen mit Sicherheitsabstand zu den parkenden Kfz markiert. (Fotos PGV)

- Vorplanung Radroute B (2011): Durchgängige Markierung beidseitiger Schutzstreifen mit Sicherheitsabstand zu parkenden Kfz. Die Planungen wurden in Teilen bereits umgesetzt.

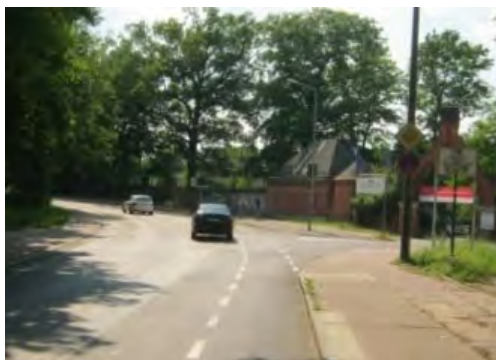
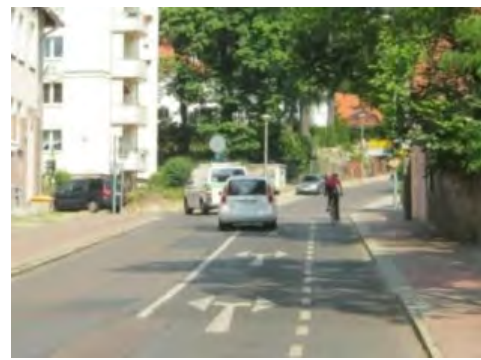
Abb. 101 Templiner Straße, Einseitige Schutzstreifen, links: Einmündung Alter Tornow
(Fotos: PGM)

Im Dezember 2010 wurden auf dem Straßenzug einseitig Schutzstreifen markiert:

- Stadtauswärts: Templiner Straße (Michendorfer Chaussee bis Alter Tornow)
- Stadteinwärts: Templiner Straße (Paetowstraße bis Michendorfer Chaussee)
- Führung des Radverkehrs durch Bushaltestellen

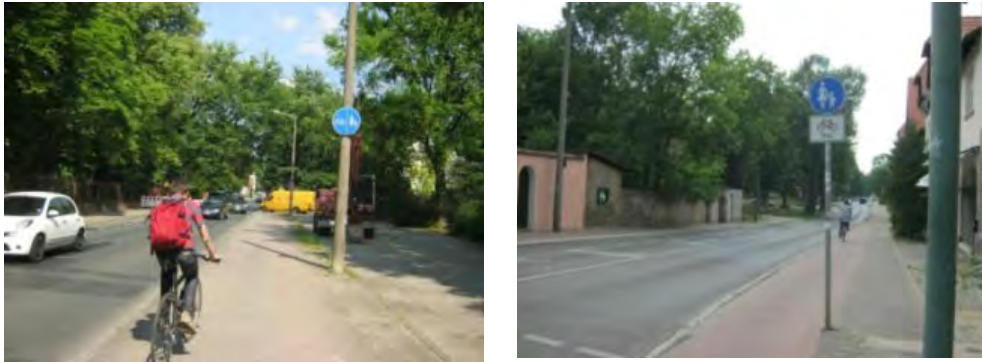
Abb. 102 Streckenweise Gehwegführungen des Radverkehrs im untersuchten Abschnitt der Templiner Straße:
 Links: Getrennter Geh- und Radweg auf der südlichen Straßenseite
 Rechts: Gehweg/Radfahrer frei auf der nördlichen Straßenseite
 (Fotos: PGV)

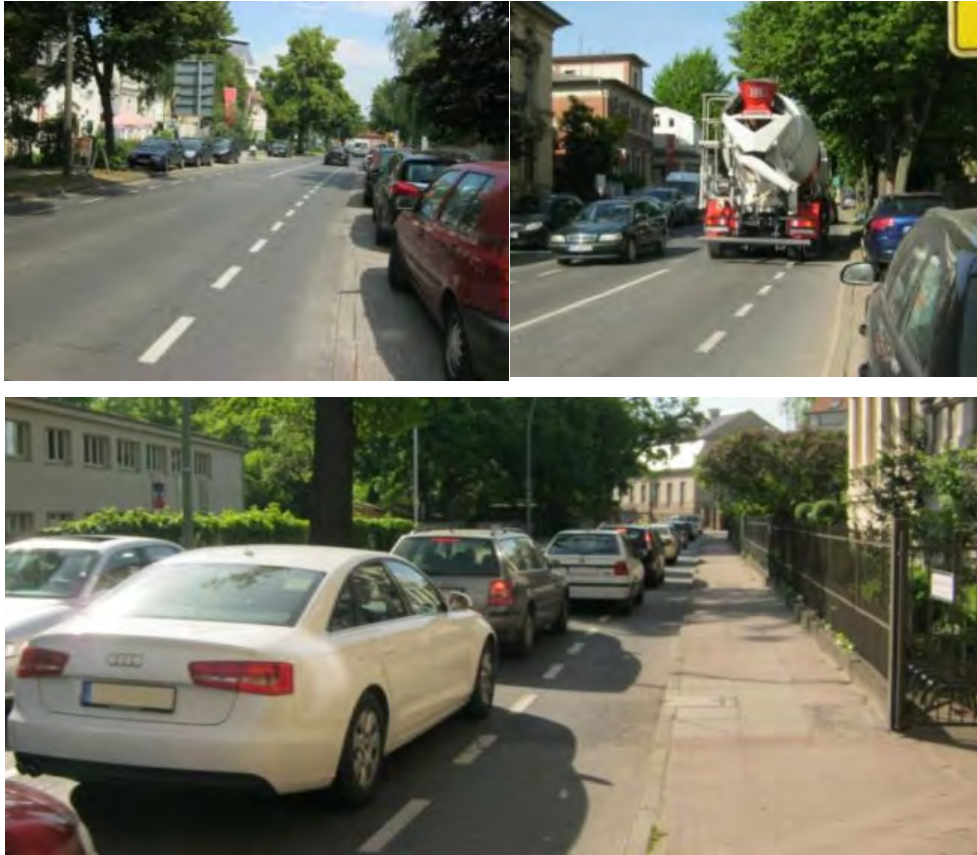
Abb. 104 Oben: Schutzstreifen auf der Alleestraße mit angrenzenden Parkständen
Unten: Aufgestauter Kfz-Verkehr auf Am Neuen Garten
(Fotos: PGV)

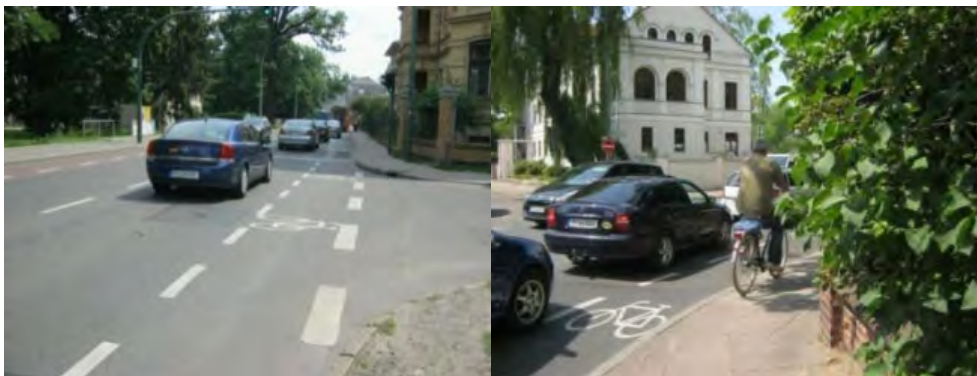
Abb. 105 Links: Einmündung der Bertha-von-Suttner-Straße in Am Neuen Garten
Rechts: Radfahrer auf Gehweg an der Ecke Am Neuen Garten / Behlertstraße
(Fotos: PGV)

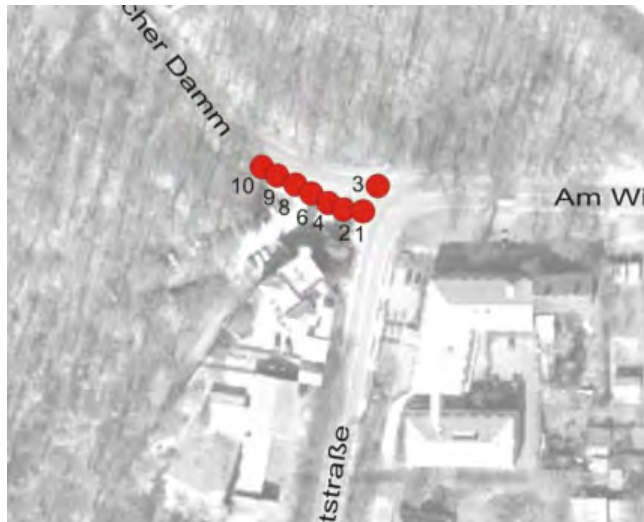
Abb. 112 Radfahrerunfälle Forststraße (2010/2011)
Unfallschwerpunkt Forststraße / Werderscher Damm / Am Wildpark

An der Kreuzung Werderscher Damm/ Forststraße /Am Wildpark ereigneten sich im Untersuchungszeitraum (2008-2010) 8 Unfälle nach Markierung der Schutzstreifen (1,75 Jahre)
