***Wegweiser
durch das
jüdische Brandenburg***

**Christoph Fischer, Peter Herling
Andreas Kalesse, Stefanie Winckler**

Der jüdische Friedhof Potsdam

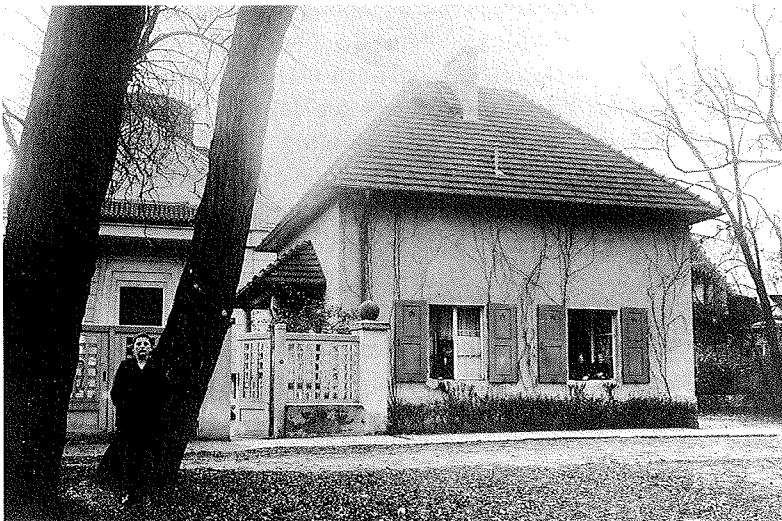
*Eingang zum
jüdischen
Friedhof in
Potsdam,
Aufnahme aus
den zwanziger
Jahren*

geputzt. Ebenso wie die Trauerhalle wurde das Haus prinzipiell, aber nicht im Detail nach den vorliegenden Entwurfszeichnungen errichtet. Die Eingangstore und der Straßenzaun entsprechen hingegen recht genau dem hier nur skizzenhaften Entwurf.
